VOGLHOFFER

KUNSTTISCHLERMEISTER – MÖBELRESTAURATOR

Restaurierung eines Kabinettschranks aus dem 17. Jhd.: 4625 Offenhausen

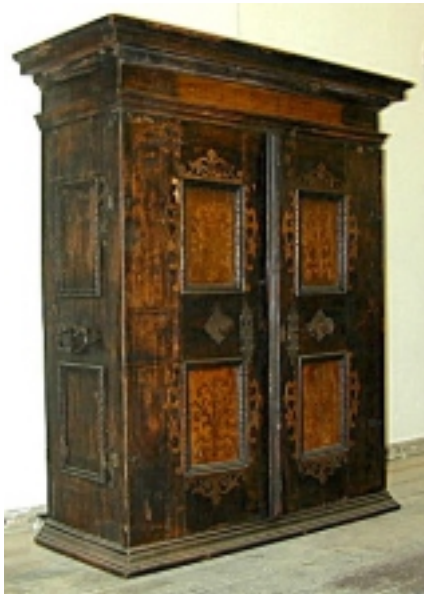
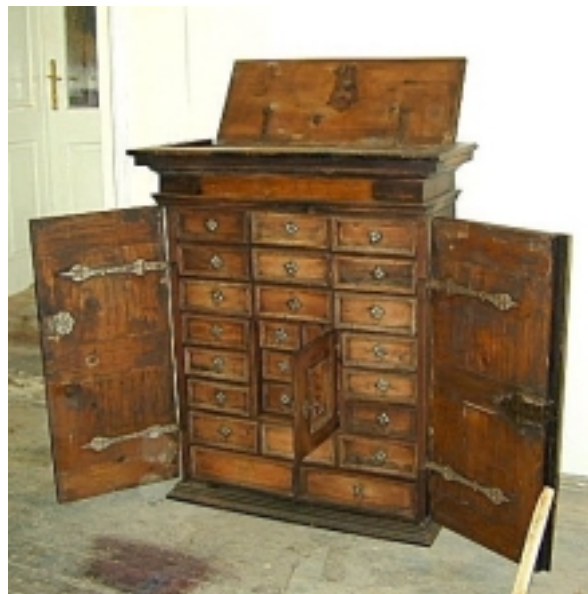
Kabinettschrank vor der Restaurierung mit Außenansicht und Innenansicht

Durch Holzschwund ziehen sich Rißschäden an den Seiten und Türfronten durch. Ebenso Schwundrisse an den Übergängen, bei Füllung zur Profilierung. An der Innentüre hebt sich die Einlegearbeit vom Untergrund ab. An den Außenflächen heben sich Furnierflächen vom Untergrund ab. Bei den Einlegefüllungen ist dies ebenso der Fall. Gesimsteile sind teilweise locker. Beschlagteile sind teilweise locker. Unsachgemäße Ausbesserungsarbeiten sind vorhanden. Der gesamte Unterbau ist nicht vorhanden. Die gesamte Oberfläche ist stark abgenützt, fleckig und verunreinigt.

Der Korpus wurde zerlegt, sämtliche Beschlagteile wurden abmontiert bis auf die Ladenbeschläge. Die gesamten Korpusflächen wurden mit einer Mischung von Alkohol und Aceton gereinigt. Danach wurden sämtliche Rißschäden verleimt und geschlossen. Sämtliche Furnierschäden wurden ergänzt, stabilisiert und verleimt. Fehlstellen wurden ergänzt. Nach diesen Arbeitsvorgängen wurde die Oberfläche mit einem Naßschleifkorn (1200) geglättet. Leimüberschüsse wurden mit Wasser entfernt. Die Oberfläche wurde mit einem Schleiföl eingelassen um die Farbgebung zu erzielen. Sämtliche Neuteile wurden farblich angeglichen. Die gesamte Oberfläche wurde mit einem Öl- Harzaufbau verarbeitet. Der Abschluß wurde mit einer Wachs- Harzmischung veredelt.

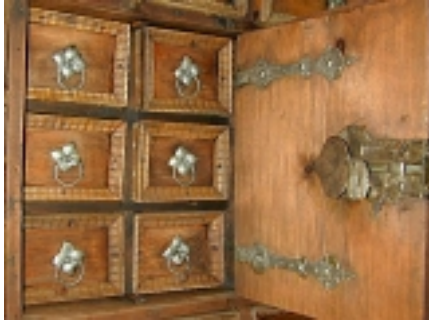
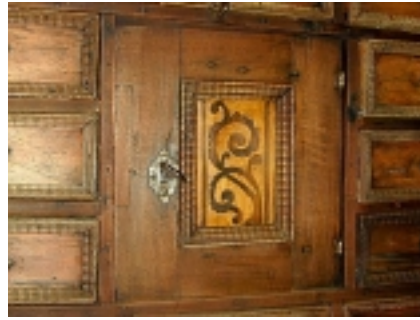
Ausgestattet mit 20 Laden und einer Türe, öffnet man diese so kommen noch zusätzliche 6 kleinere Laden zum Vorschein. An der Türfront ist eine Sägeschnittintarsie eingearbeitet. Die Türen sind mit einer Rahmenüberplattungsbauweise verarbeitet, die Füllungen sind mit einem Nutsystem integriert und an der Sichtseite mit Flamleisten befestigt. Sämtliche Ladenfronten sind ebenfalls mit Flamleisten abgeschlossen. Der gesamte Innenkorpus ist aus Weichholz verarbeitet. Die Abschlußkanten der Travers und Seitenteile sind mit Sägeschnittfurniere aufgedoppelt. Die Oberfläche der Innenladen ist in Naturholz belassen. Die Oberfläche der gesamten Sichtflächen weisen einen Wachsüberzug vor, wobei diese sichtlich nicht Original sei, erkennbar an Flächen (im Original waren die Flächen wesentlich dunkler, das ergeht an den Holzvertiefungen und Übergänge von Fläche zur Schruppleiste hervor)

Detail vom Innen

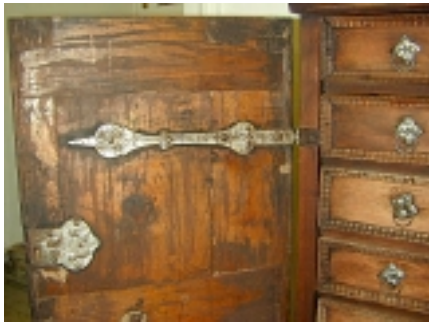
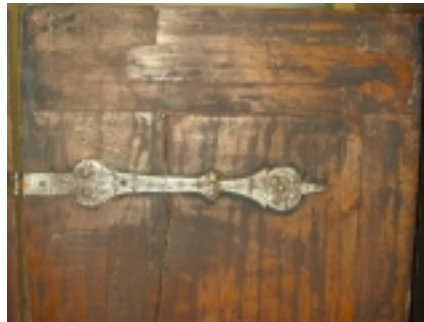
Sämtliche Schlösser, Schlüssel, Laden-, Hebe-, Zier- und Türbeschläge sind aus der Zeit, weisen Ziselierungsarbeiten vor. Beim Türschloß sind zusätzlich Gravurarbeiten mit vorhanden. Die Beschlags-oberflächen sind stark abgenützt und verunreinigt.

Detail von Beschläge

Sämtliche Beschlagteile wurden gerichtet und gereinigt, danach wieder montiert.

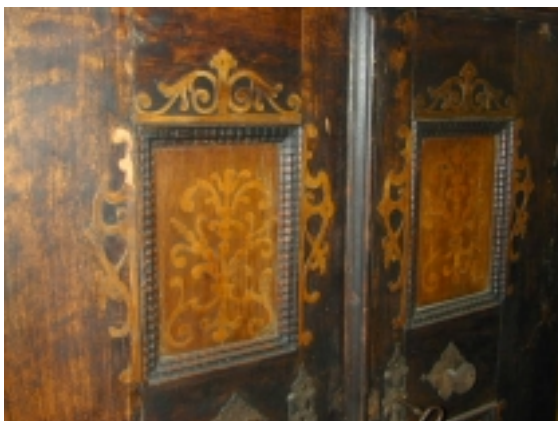
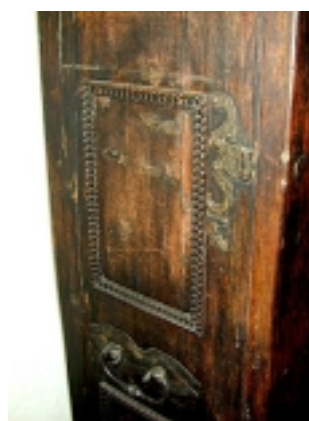
Die gesamte Außenfläche ist mit einer Sägeschnittfurniere aufgedoppelt. An den Türfüllungen sind einfache Einlegearbeiten, mit Schruppleisten stabilisiert, angebracht. Ein aufgesetztes Flächenornament in Sägetechnik (ca. 5 mm) schließt an den Schruppleisten an. Am oberen Querfries ist ebenfalls eine einfache Einlegearbeit mit "1 GF 6 < 3 ST 5" eingearbeitet. An den durchgehenden Seitenflächen sind je zwei rechteckige Rahmen aufgesetzt. Die Profilierungsumrandung ist teilweise aus Weichholz und Nußholz verarbeitet. Statt des oberen Bodens ist ein Tür mit Ablagefläche eingearbeitet. Die Oberfläche der gesamten Sichtflächen weisen einen Wachs.- Harzüberzug vor, ob dieser noch Original ist, wird in Frage gestellt. Die Oberfläche ist stark verunreinigt und weist flächenmäßige Farbunterschiede auf.

Detail von Außen

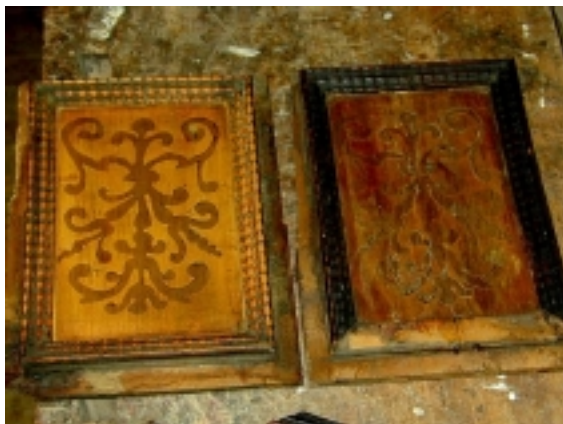
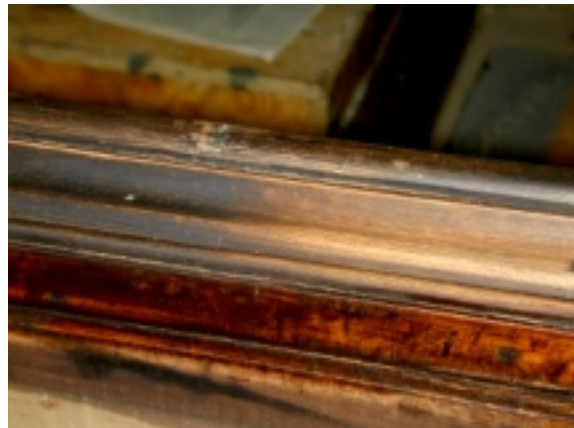
Detail von Reinigungsproben

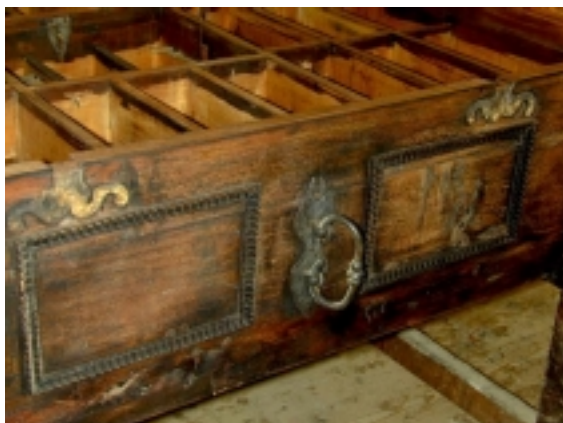
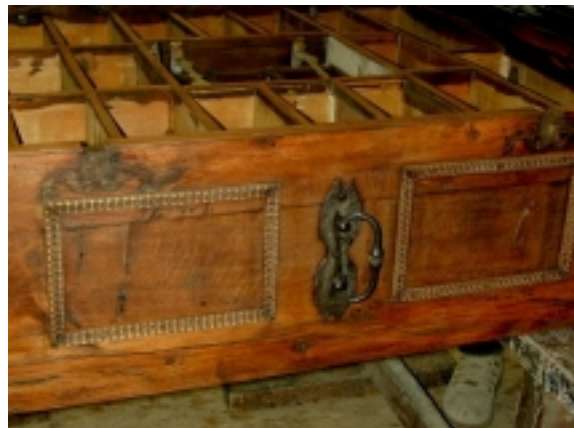
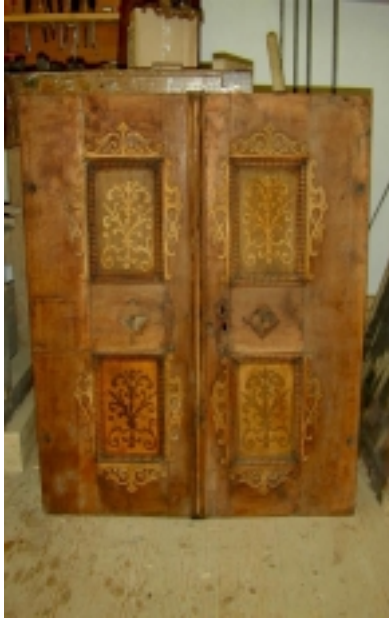
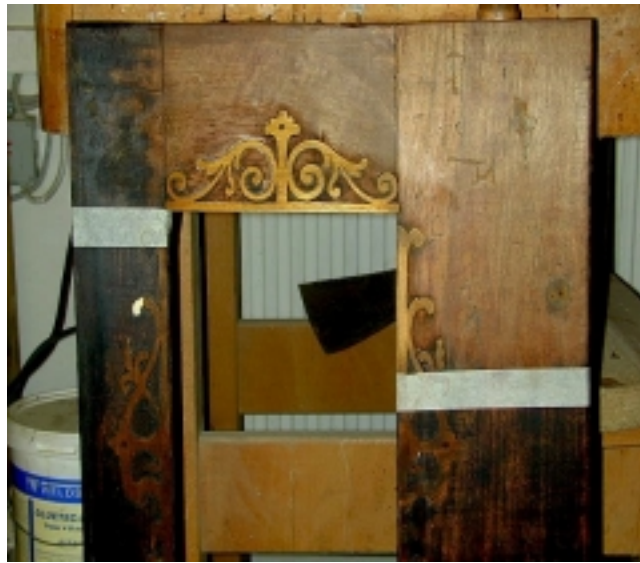
Detail von Reinigungsproben

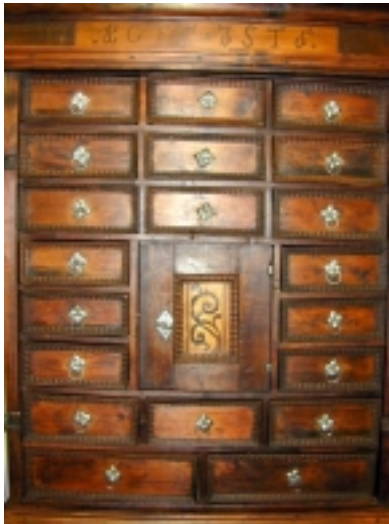
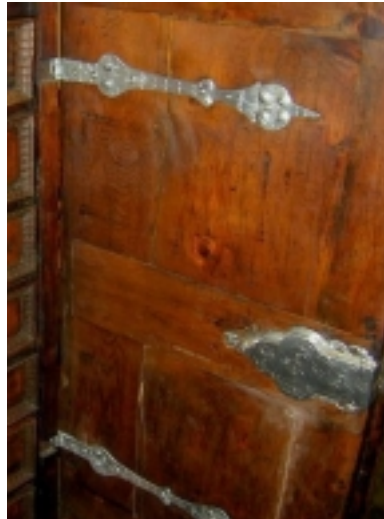
Detail der Oberflächenbearbeitung

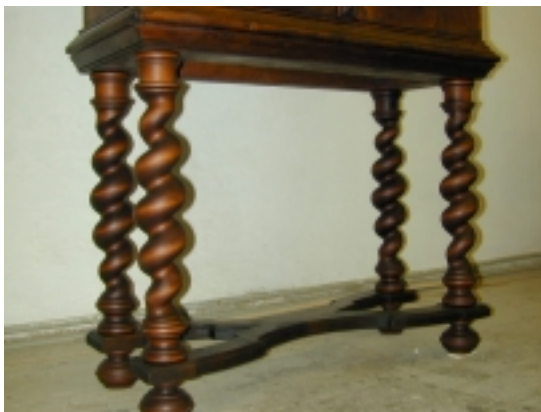
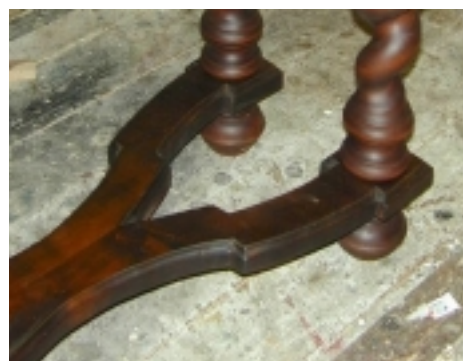
Detail von Neuanfertigung des Untergestelles

Das gesamte Untergestell wurde neu angefertigt. Die Formen wurden aus diversen Fachbücher übernommen. Die Farbgebung wurde zum Altbestand angeglichen. Die Oberflächen wurde ebenso wie der Oberteil angefertigt.
