Konservierung und Restaurierung
der zweiflügeligen Eingangstore aus dem ehem. KZ Lager Ebensee:
April 2001

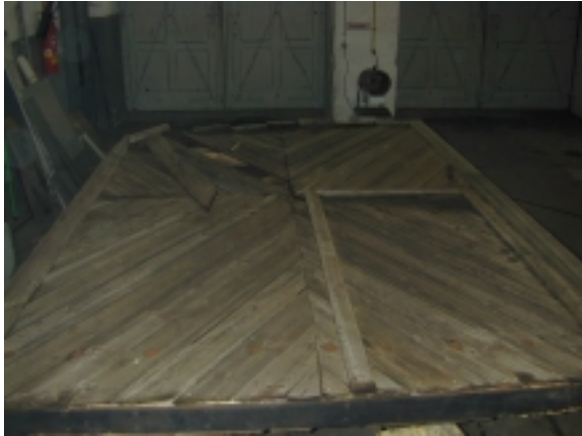
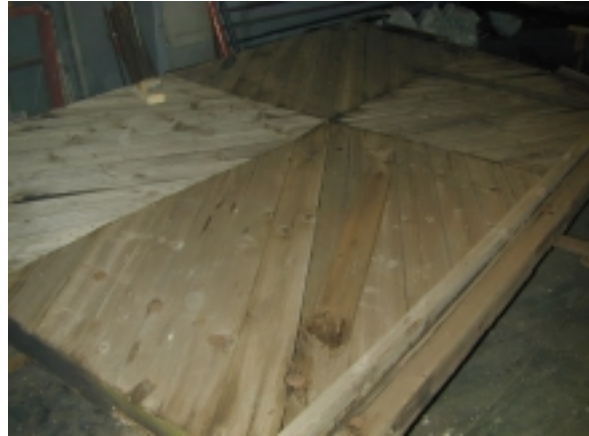
Detail: Eingelagerter Zustand im KZ Mauthausen

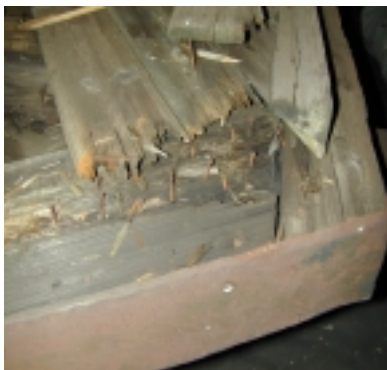
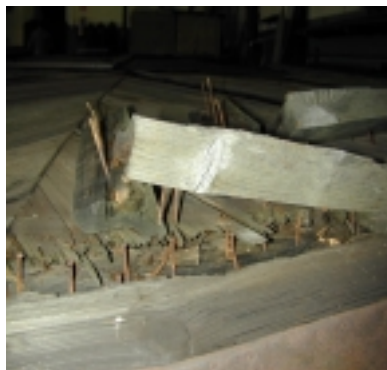
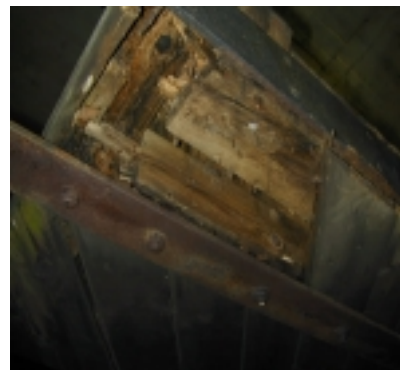
Im oberen und unteren Bereich ist das Holz stark verfault, ebenso die Übergänge vom Rahmenbau zu den aufgesetzten Verblendungsbrettern. Die Stabilität des Rahmenbaus ist nicht gegeben. Die Profilierungsleisten sind zur Gänze vorhanden. Durch Holzschwund sind die aufgesetzten Bretter sehr verzogen. Minimale Ergänzungsarbeiten sind ersichtlich. Die Oberfläche ist stark abgewittert.

Detail: Abgefaltete und vermorschte Holzteile

Es werden die aufgesetzten Verblendungsbretter teilweise abgenommen. Der gesamte Rahmenbau wird stabilisiert. Bei den abgefaulten Kanthölzern gäbe es 2 Varianten, (Holzfestigung oder Neuankfertigung). Mein Vorschlag wäre eine Holzfestigung. Die Kanthölzer werden so weit es geht getränkt. Die Übergänge zu den Holzverbindungen werden holztechnisch bearbeitet, daß die Stabilität wieder gegeben ist. Eine komplette Abnahme der Bretter würde ich nicht vornehmen, da ich davon ausgehe, daß die verrosteten Nägel sehr gut halten und dadurch noch mehr Schäden entstehen könnten. Danach werden die abgenommenen Verblendungsbretter wider aufgesetzt. Die abgefaulten Übergänge zum Rahmen würde ich ebenfalls mit Holzfestigung stabilisieren und auf Sicht belassen. Dann werden die Profilierungsleisten aufgesetzt. Minimale Holzergänzungsarbeiten werden durchgeführt, wobei die fehlenden Sichtbretter und Profilierungsleisten neu ergänzt werden. Die Neuergänzungen werden dem Altbestand angeglichen. Die Oberfläche würde ich reinigen und mit einem Firnisanstrich versehen.

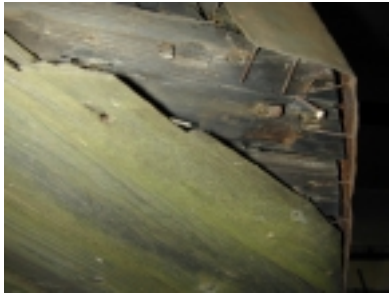
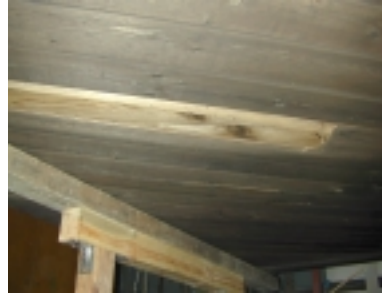
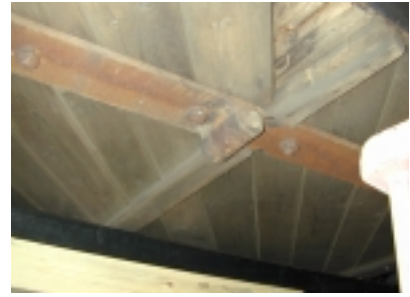
Detail: Schadensbilder

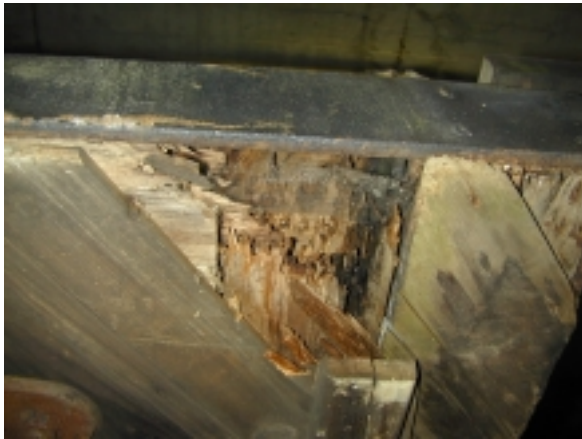
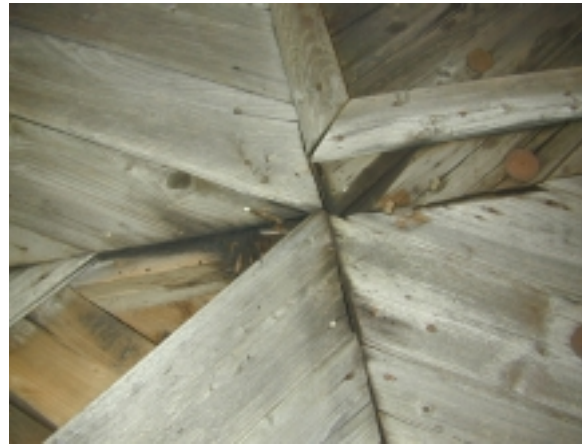
Detail: Schadensbilder

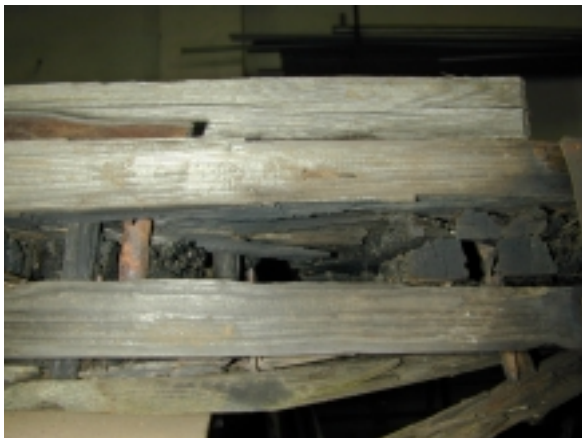
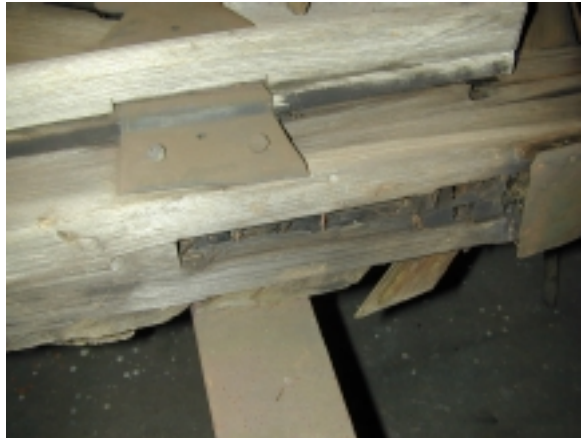
Detail: Schadensbilder

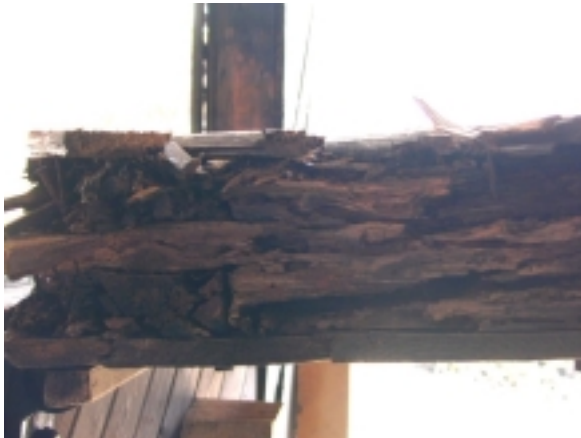
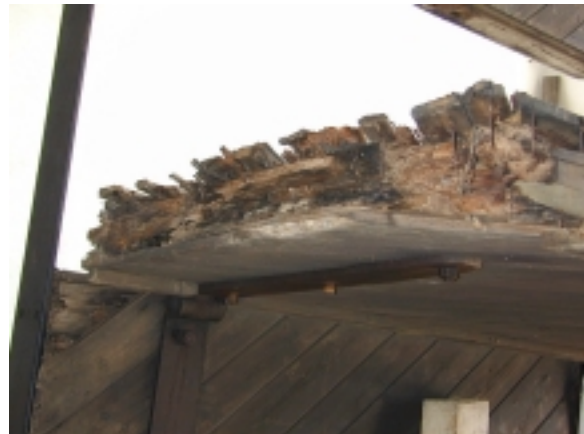
Detail: Verfaulte Holzteile

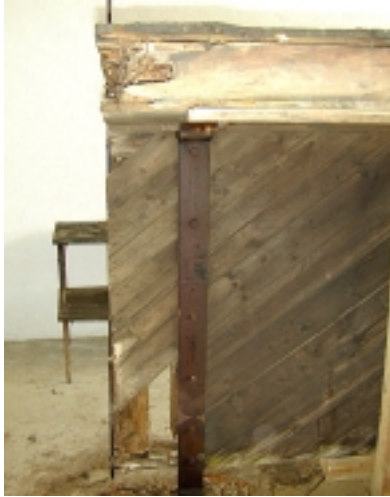
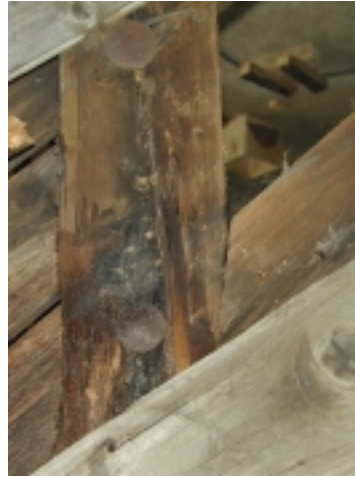
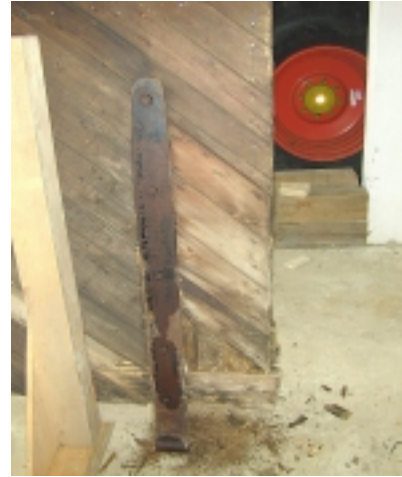
Detail: Verfaulte Holzteile

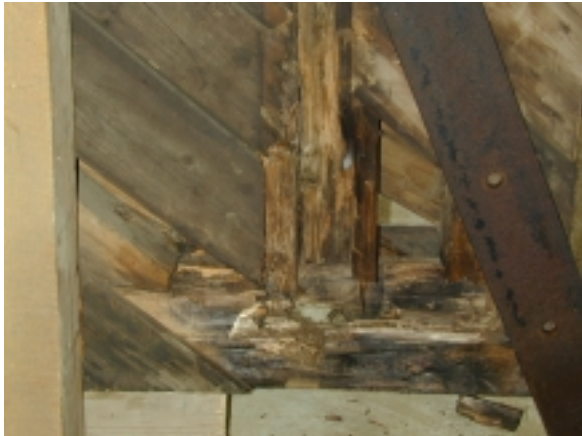
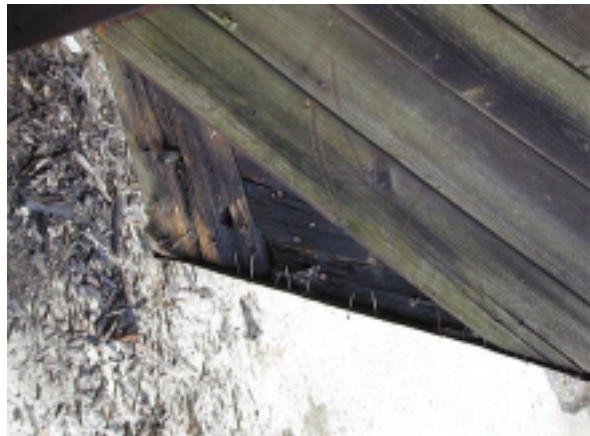
Detail: Verfaulte Holzteile

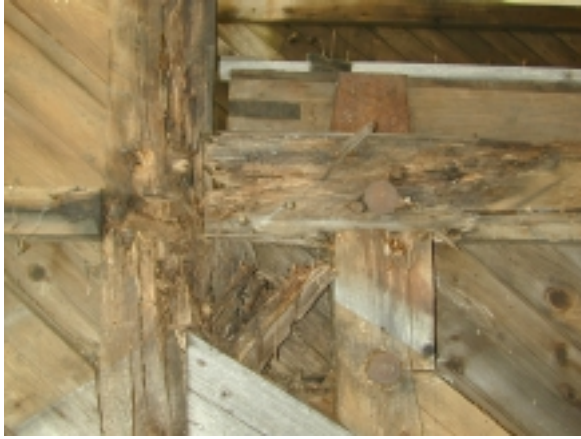
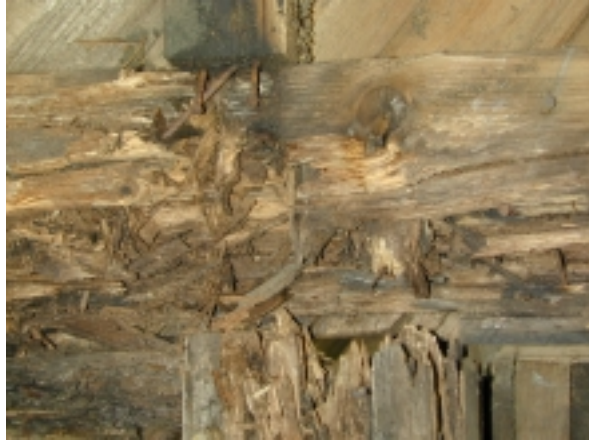
Detail: Verfaulte Holzteile

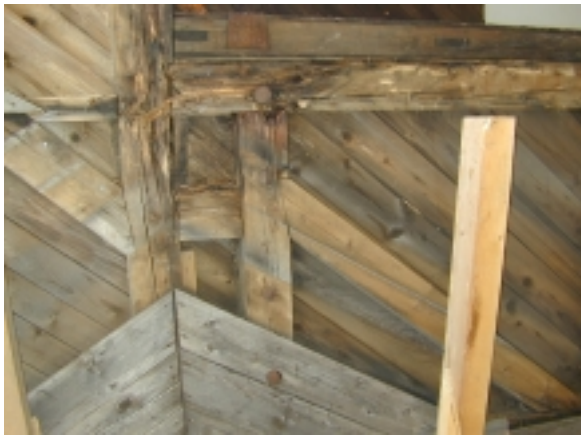
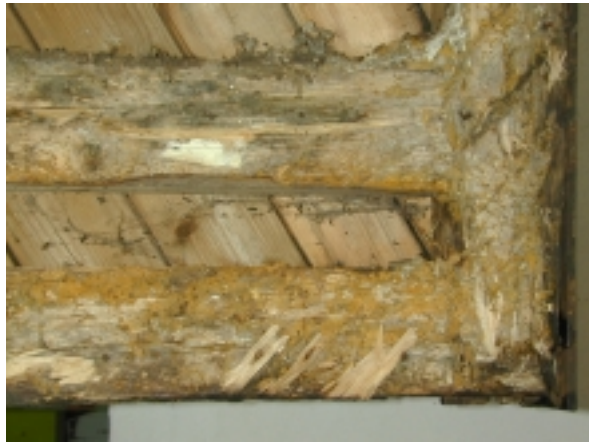
Detail: Verfaulte Holzteile mit Pilzbefall

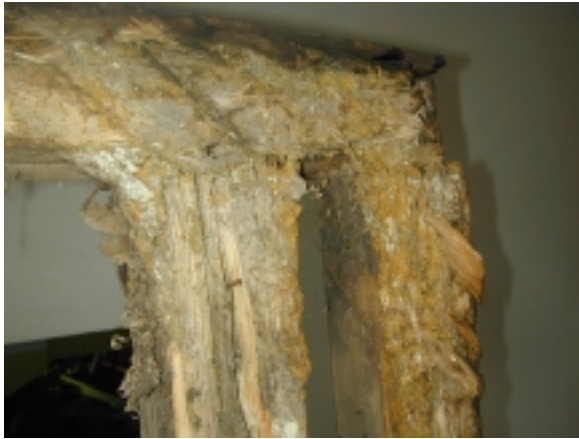
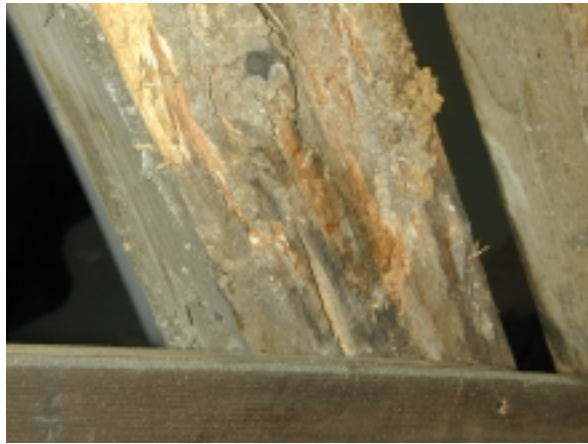
Detail: Verfaulte Holzteile mit Pilzbefall

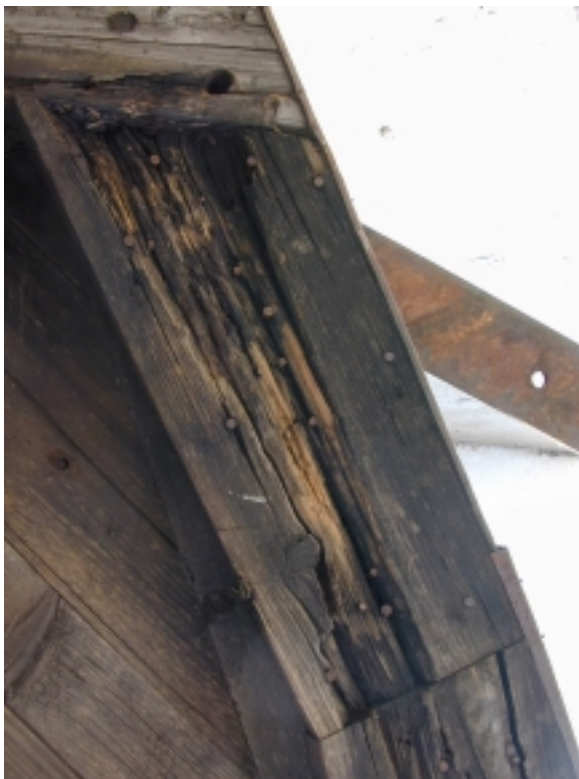
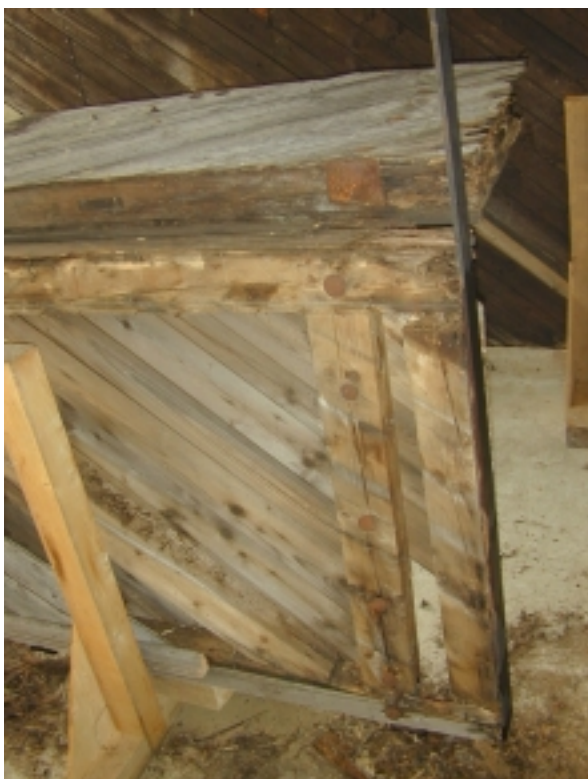
Detail: Verfaulte Holzteile mit Pilzbefall

Es wurden die aufgesetzten Verblendungsbretter zur Gänze abgenommen, da man bei Untersuchungen einen Pilzbefall entdeckte. Bei vermorschten und pilzbefallenen Holzteilen wurden die Kanthölzer komplett erneuert. Randbereiche sind mit Holzfestigungsmitteln stabilisiert und getränkt worden. Bei den angefaulten Kanthölzern sind Teilbereiche abgefräst und mit neuen Holzteilen ergänzt und stabilisiert worden. Gefahrenbereiche wurden zusätzlich mit Eisenwinkel verankert. Die abgenommenen Verblendungsbretter wurden aufgesetzt, wobei man eine Fläche für Ergänzungsarbeiten beim Altbestand herannahm. Diese fehlenden Bretter wurden mit Neuteilen ersetzt. Die Profilierungsleisten wurden aufgesetzt und Fehlbereiche wurden ergänzt. Nach Absprache wurden sämtliche Neurgänzungen in Naturholz belassen, dadurch ist sofort erkennbar, was neu angefertigt wurde. Die gesamte Oberfläche wurde gegen Holzpilz, Fäulnis und Schädlinge eingelassen. Als Schutz wurde ein einmaliger Ölfirnisanstrich angebracht.

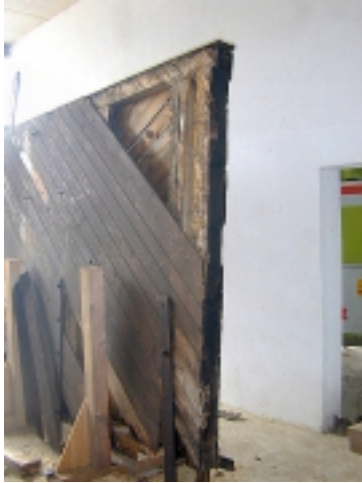
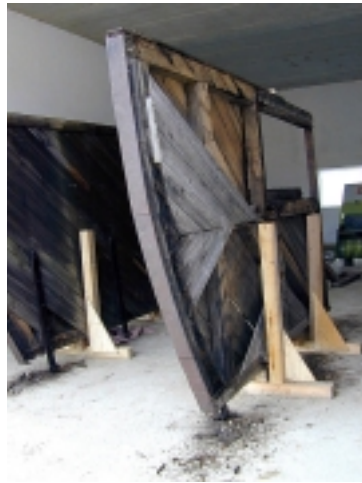
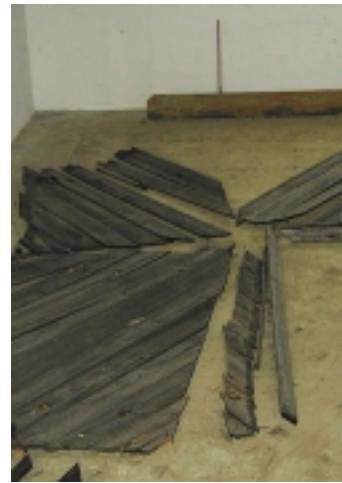
Detail: Verfaulte Holzteile mit Pilzbefall und Abnahme der Sichtverschalung
