## **Restaurierung eines Renaissance Schrank:** **3351 Weistrach in NÖ**

### **Bestandsaufnahme:**

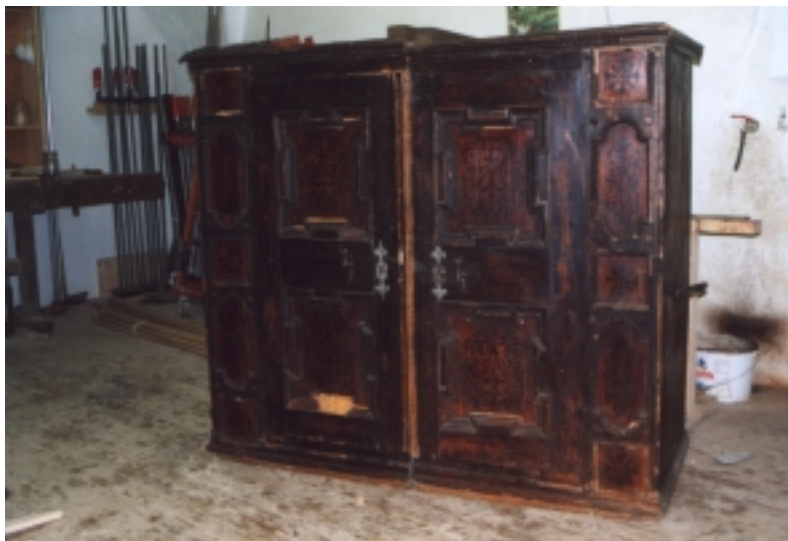
Schrank vor der Restaurierung

Der Schrank besteht aus zwei Teilen, verbunden sind diese mit je einem Zapfenteil oben und unten der durch einen Keil fixiert ist. Der untere Zapfen ist im Kasteninneren mit Holznägeln befestigt. Der obere Zapfenteil wurde nachträglich an der Aussenfront befestigt und ist sichtbar. Der Schrank stand auf einem Stollensockel, ist nicht mehr vorhanden. Durch aufgesetzte halbrunde Holzkugelleisten entstanden verschiedene große Kassettenflächen, die mit einer Malerei ausgearbeitet wurden. An manchen Stellen fehlen die halbrunden Kugelleisten. Aufgesetzte Profilierungsleisten setzten sich minimal vom Rahmenbau der Türfront ab. Teilweise gehen diese Leisten ab. Stabilisiert wurden sämtliche Profilierung mit tierischen Leimen. Durch Holzschwind sprangen Teilbereiche vom Untergrund ab. Der gesamte Korpus besteht aus Weichholz und wurde mit Zinkenverbindungen verarbeitet. Die Rückwand und aufgesetzten Profilleisten sind mit Holznägeln befestigt. Teilbereiche haben sich vom Untergrund abgehoben. Durch Holzschwind sind an den Holzverbindungen Risse aufgetreten. An der linken, rechten und oberen Seite sind durchgehende Längsrisse

vorhanden. Die aufgesetzte Zierleiste an der rechten Türfront fehlt. Die gesamte Oberfläche ist stark verunreinigt und mit verschiedensten Wachsschicht-en aufgearbeitet. Dadurch sind an den Seitenteilen und Türfronten nur mehr leichte Gravuren erkennbar. Das Innenleben wurde nachträglich eingebaut, dies ist ersichtlich, da an den Seitenteilen Gratverbindungen bestehen. Schloß und Beschläge sind original und vorhanden. Der Schlüsselbart steckt im Schloßkasten, der Restbestand fehlt.

Der gesamte Korpus wurde neu stabilisiert. Die Längsrisse wurden an den Innenseiten mit eingefrästen Keilzinken stabilisiert. Dadurch ist eine nochmalige Fugenöffnung nicht mehr möglich. Die aufgesetzte Zapfenverbindung am Deckel wurde entfernt und nach Innen montiert. Die vorhandenen Löcher wurden mit Holznägeln geschlossen. Sämtliche fehlende Gesimsteile und Kugelleisten wurden neu angefertigt und angebracht. Fehlende Pyramidennägeln und die Zierleiste wurden neu angefertigt und ergänzt. Der Stollensockel wurde von vorhandenen Möbeln abgezeichnet und neu angefertigt. An der oberen Kante wurde ein Falz eingearbeitet, worin der Schrank verankert ist. Sämtliche Neuteile sind von ca. 300 Jahre alten Fußbodenbretter angefertigt worden.

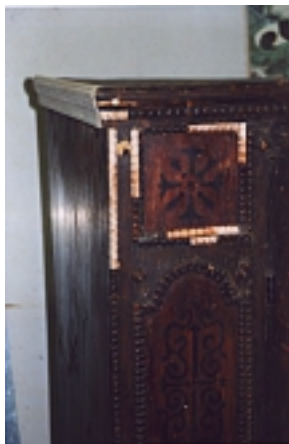
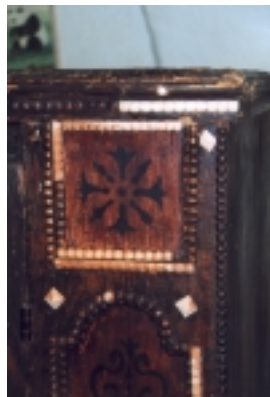
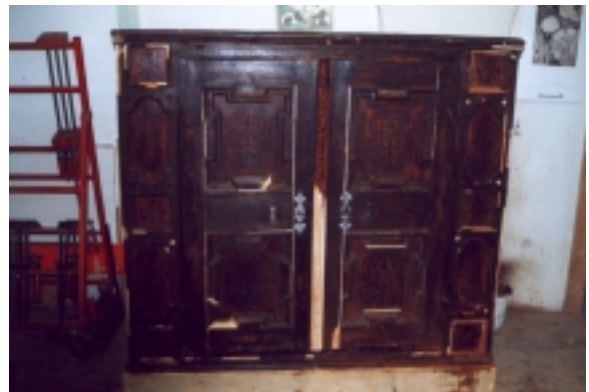
Detail von erneuerten Gesimse, Kugelleisten, Pyramidenknöpfe, Zierleiste und Sockelteil

Die Neuteile wurden dem Altbestand entsprechend, farbangeglichen. Die gesamte Oberfläche wurde mit Seifen-wasser gereinigt. Danach wurden sämtliche Neuteile mit einem Wachsharzanstrich eingelassen, da die Oberfläche sehr saugfähig war. Mit einem Wachs Aufbau wurde an die vorhandene Oberfläche angeglichen.
