Restaurierung einer barocken Zunfttruhe
Museum der Messerfeiltler in Dernberg - Trattenbach

Bestandsaufnahme:

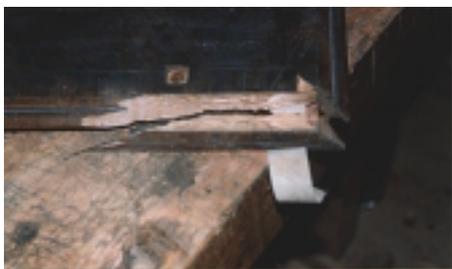
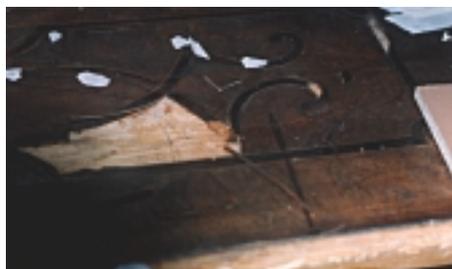
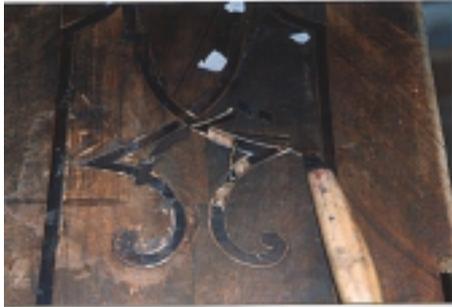
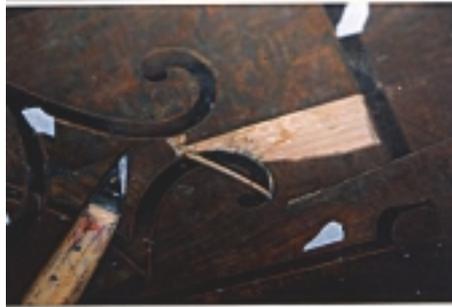
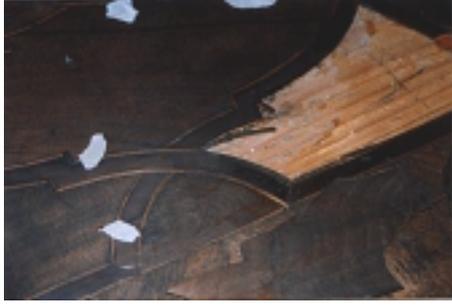
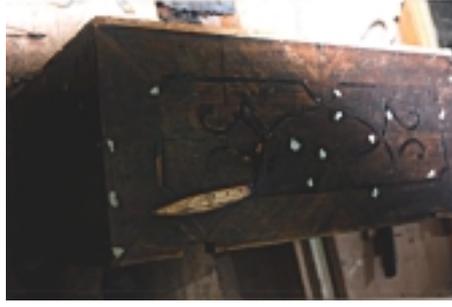
Schadensbilder

Der Korpus besteht aus Weichholz und wurde mit Nußholzfurniere vier mm (stärken) auffurniert. Die Bänderintarsie besteht aus Ahorn, Birne und Mahagonifurniere. Die Intarsie zeichnet sich durch eine aufwendige und genaue Verarbeitung aus. Die Innenflächen wurden nachträglich mit einer Kleistertapete austapeziert. Durch starke Feuchtigkeitsschwankungen entstanden große Furnierschäden. Der Deckel weist die größten Schäden auf. Furnierteile lösten sich vom Weichholzuntergrund ab. Der Deckel ist ein Rahmenbau, wobei die Innenfüllung fix eingezogen wurde und mit der Intarsie deckfurniert. Durch Holzschwund brach die Furniere auf. Starke nivounterschiede entstanden in laufe der Zeit. Durch erschweriß am Deckel wurde der Rahmenteil abgerissen. Die Abschlußgesimse am Deckel wurden ebenso abgeschlagen. Teilbereiche sind abgänig. Das Abschlußgesimse am Korpuß ist aus Weichholz und wurde vermutlich nachträglich einmal angebracht, da es nicht dazupaßt. Die Füße sind Prankenähnlich ausgeführt. Ein Fuß wurde schon einmal ausgetauscht, wobei dieser nicht paßt. An den Seitenflächen sind Furnierschäden, diese sind großteils Leimschäden. Der Boden wurde mit Holznägel befestigt. An den Flächen sind sichtbare Wurmshäden. Die Oberfläche ist stark verunreinigt und verschmutzt. Ein Oberflächenabschluß ist nicht mehr ersichtlich.

Am Deckel wurde die Deckfurniere teilweise entfernen. Der Rahmenteil wurde danach gerichtet und fixiert. Die Deckfurniere wurde wieder aufgeleimt, wobei die Furnierschäden mitbehalten wurden. Bänderintarsien und Fehlstellen wurden ergänzt und verleimt. Furnierflächen die sich vom Weichholzuntergrund lösten wurden aufgemacht und neu verleimt. Bei den Randzierleisten wurde ein Teil neu angefertigt. Altbestand diente zur ergänzung und eine Längsseite wurde erneuert. Die Randzierleisten am Korpuß wurden alle mit dem Deckelprofil erneuert und montiert. Feuchtigkeitssrisse wurden stabilisiert und mit Holz ausgespant. An den Sichtfronten und Seitenteilen wurden die Furnierschäden behoben und verleimt. Der Bodendeckel wurde verleimt und mit Holznägel neu befestigt. Ein Fuß wurde neu angefertigt und danach wurden alle Füße neu befestigt.

Bei der Reinigung der Oberfläche wurden 10% Acedon und 90% Alkohol verwendet. Nach der Reinigung wurden die Wurmlöcher geschlossen. Nach einer nochmaligen Reinigung wurde die Oberfläche mit einem Schleifkorn 420 leicht angeschliffen. Die Oberfläche wurde mit einem Schleiföl angefeuert. Neuerungen der Furnierteile wurden farblich angeglichen. Danach wurde die Oberfläche zweimal mit Schellack grundiert und mit Korn 500 neuerlich angeschliffen. Beim Oberflächenabschluß wurde Bienenwachs - Terpentin 1/1 und 10% Carnaubawachs vermischt und mit einem Lappen aufgetragen.

Bei den Beschlägen wurde eine mechanische Korrosionsentfernung mittels Skalpell vorgenommen. Die Oberfläche wurde mittels saurefreiem Öl eingelassen. Bei den Griffschildern wurde der Überzug entfernt. Die Bläuung wurde teilerneuert. Der Oberflächenabschluß wurde mit saurefreiem Öl angefertigt.

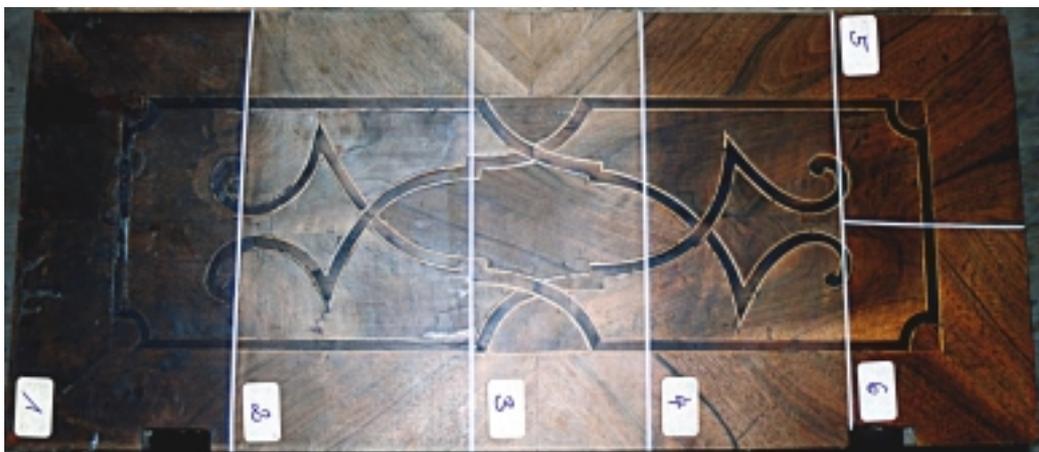
Arbeitsprobe im Arsenal Wien:

1. Oberfläche fixiert
2. Oberfläche gesäubert
3. Oberfläche gereinigt
4. Oberfläche geölt
5. Oberfläche Schellackgrund
6. Oberfläche Wachsabschluß
