## **Restaurierung und Sanierung der ges. Türen**

Benefiziatenhaus Enns Loarch

Weitere Info unter  
**Fensterrestaurierung**  
und  
**Restaurierungs- Projekte**  
BDA - Denkmal des Monates März 2003  
Benefiziatenhaus Enns-Lorch, Maria Anger 9  
Oberösterreich, Enns

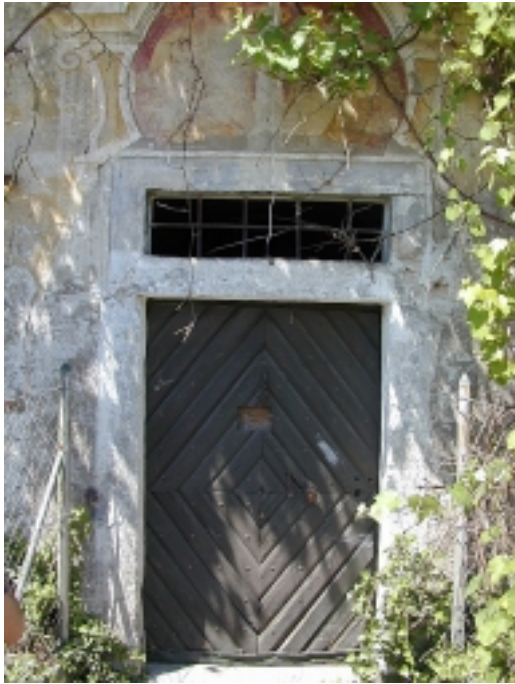
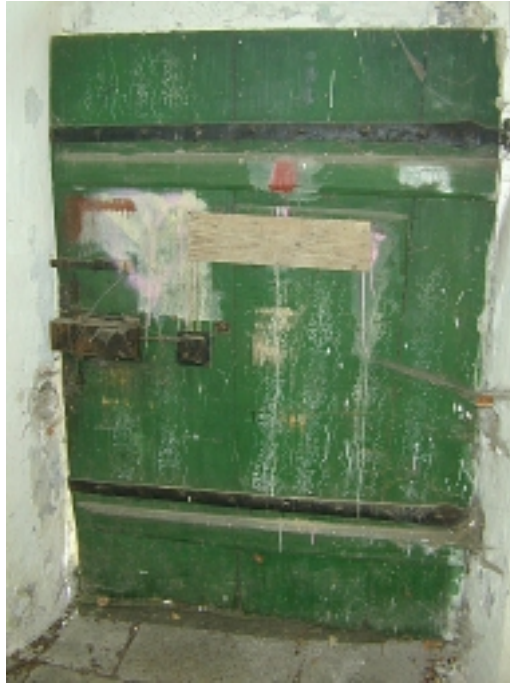
**Raum 0.1 – T1**

Brettbauweise mit rautenförmiger Aufdoppelung an der Außenseite. Ein integriertes abgedecktes Guckloch. An den Gradleisten aufgesetzte Längsbänder mit Schubriegel. Das vorhandene Kastenschloss ist ebenfalls aus dem 18 Jhdt.

Die Schadensbilder von T1 und T5 sind ziemlich Identisch, dadurch auch eine einheitliche Zusammenlegung. An der Innenseite sind Längsrisse und Holzausbrüche ersichtlich. An den Außenfläche sind ebenfalls Rissbildungen und Holzausbrüche ersichtlich. Im unteren Bereich sind starke Feuchteschäden mit angefaulten Holzstellen erkennbar. Beim integrierten Guckloch ist eine Abdeckung angebracht. Das Oberlichtfenster fehlt. Das Türblatt ist leicht verzogen. Geschmiedete Nägel, Türknoopf, Türdrücker, Zughaken, Olive mit verzierter Abdeckung und Schlossverkleidung fehlen. Die gesamte Oberfläche ist stark abgewittert. Nach einer Musterfreilegung der Oberfläche kam unter dem Grün.- nein Grauton zum Vorschein.

Es werden sämtliche Holzschäden behoben. Risschäden werden verleimt und mit Keilzinken stabilisiert. Zusätzlich wird ein Zylinderschloss integriert. Um das Türblatt zu Dichten wird ein Stock mit Dichtung und Oberlichtfenster neu hergestellt. Das Türblatt wird am Holzstock angeschlagen. Der Stock wird am Stein und im Mauerwerk verankert. Beim Guckloch wird ein Falz ausgefräst und ebenfalls ein Glas eingekittet. Die Oberfläche wird bis auf dem Grund gereinigt und mit einem mehrmaligen Ölanstrich abgeschlossen, wobei die Farbgebung der Fassade angeglichen wird.

Bei beiden Türen wird im unteren Bereich ein Wetterschenkel neu angebracht. Es werden am Türblatt 2 Zylinderschlösser angebracht. Das Türblatt bleibt am Steinstock angeschlagen und wird nicht verändert. Neue Oberlichtfenster werden in die Steinöffnung eingearbeitet. Außenbeschläge von T1 werden an T5 angebracht. Das Originalschloss wird außer Kraft gesetzt, da eine automatische Türschließeanlage angebracht wird. Das Guckloch bei T1 wird geschlossen.

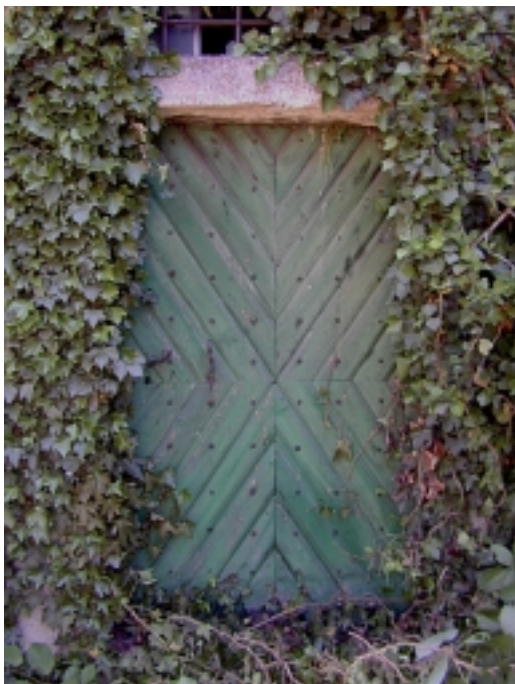
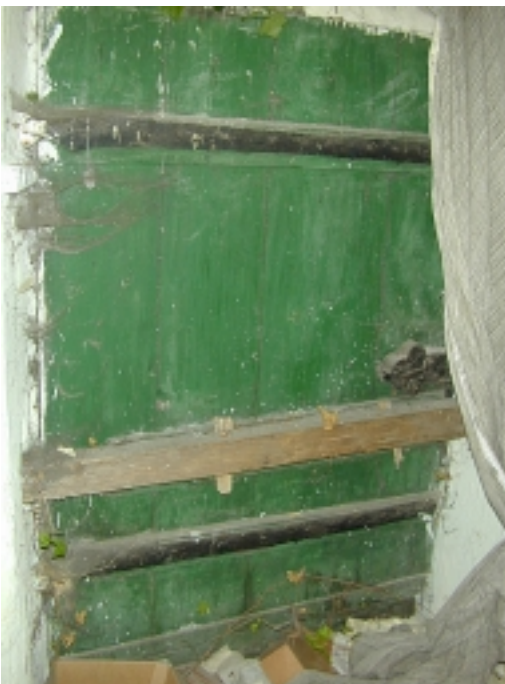
**Raum 0.1 – T5**

Brettbauweise mit rautenförmiger Aufdoppelung an der Außenseite. An den Gradleisten aufgesetzte Längsbänder mit Schubriegel. Das vorhandene Kastenschloss ist ebenfalls aus dem 18 Jhdt.

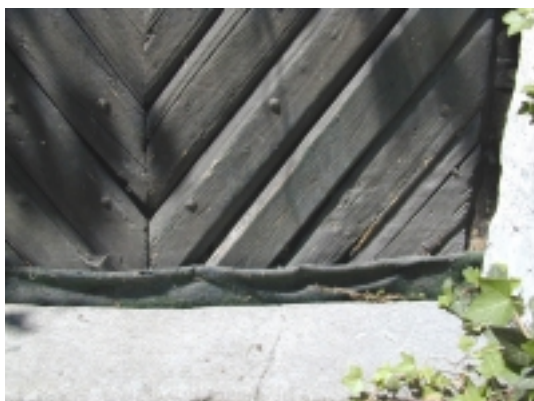
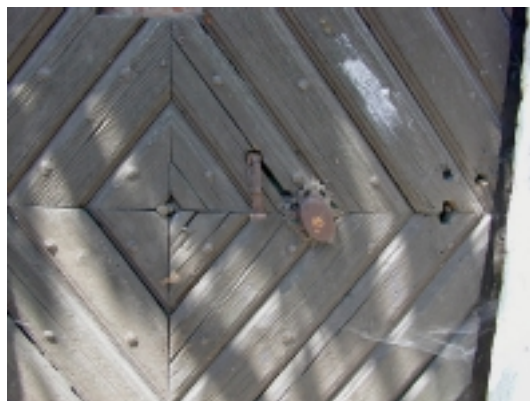
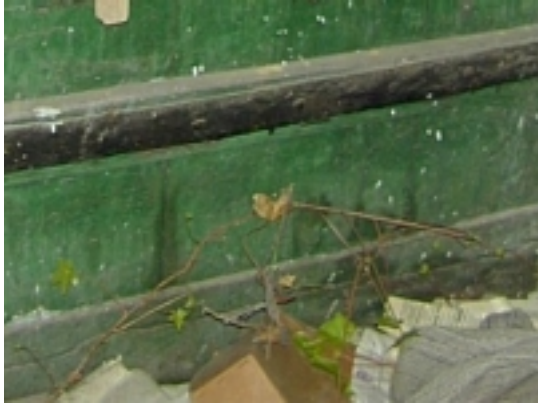
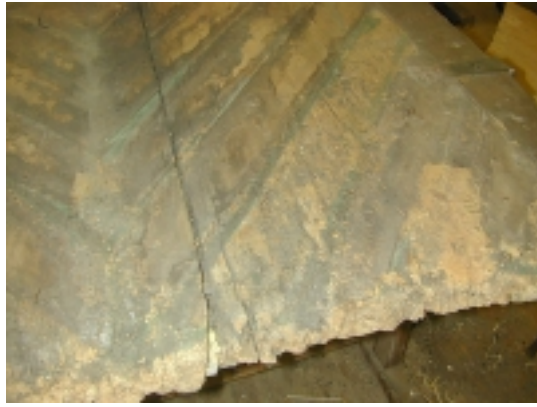
Detail: Holzschäden, abgefaulte Holzteile und Längsrisse

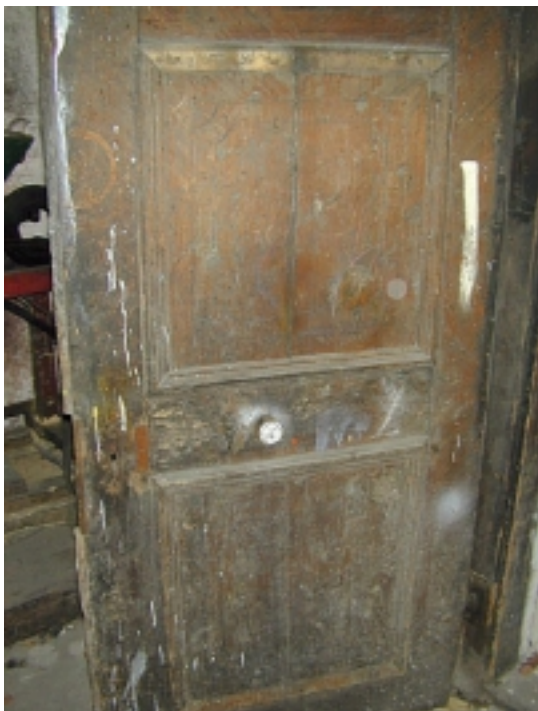
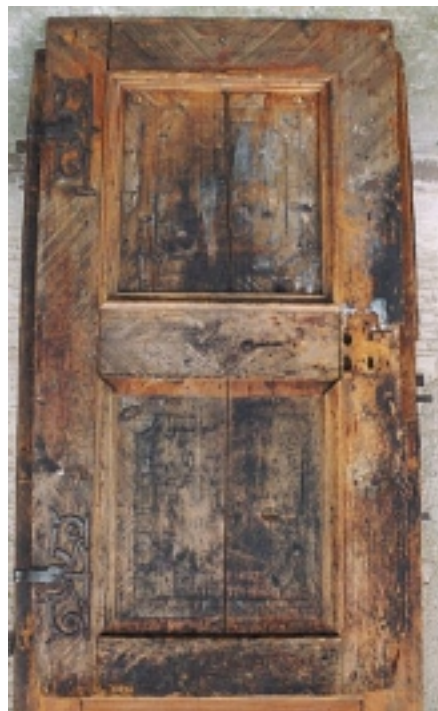
T2

Es handelt sich um rechteckige Türblätter. Das Türblatt ist eine Rahmenbauweise mit zwei eingesteckten Füllungen. Der Abschluss ist mit einer aufgesetzten Profilierungsleiste gefasst. Beim Stock ist ebenfalls eine aufgesetzte Profilleiste beim Kantenabschluss angebracht. 3 Stk. Türen inkl. Stock sind weiß bemalt. 3 Stk. Türen inkl. Stock wurden nachträglich freigelegt. Die aufgesetzte Malerei ist stark beschädigt. (Musterfreilegung) Füllungen weisen Längsrisse auf. Teilbereiche und Profilierungsleisten fehlen. Holzschäden sind beim Stock an den Kanten und am unteren Bereichen ersichtlich. Ansonsten minimale Holzschäden vorhanden. Originale Schlösser samt Kästen und Drücker fehlen.

Montage wie Bestand. Der neue Fußboden verläuft schief, die Türe wurde so eingehobelt, dass bei geschlossenem Zustand die Anschlagkante 1,5 cm Luft hat und beim öffnen die Türe aufgeht.

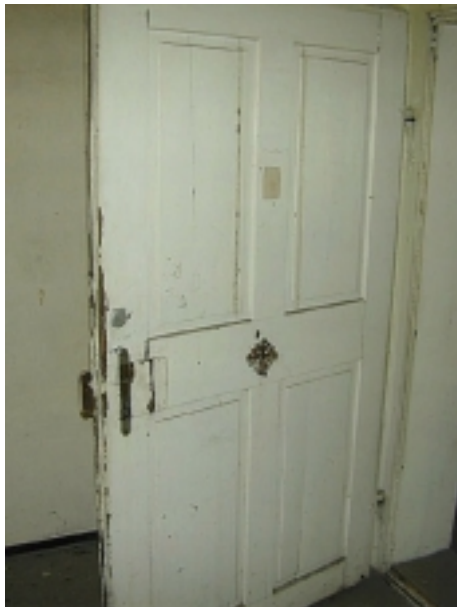
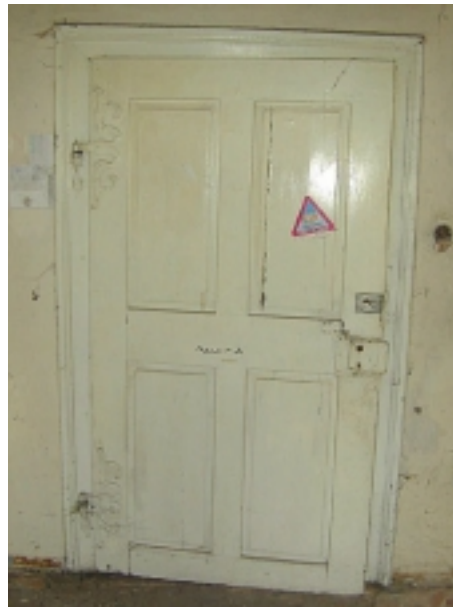
Der Bestand ist in einem guten Zustand.

Die Türen werden Holztechnisch wider hergestellt. T15 weist nach einer Musterfreilegung eine Lasurmalerei auf. Dies würde bedeuten eine Freilegung der Oberfläche mit Retusche. Bei T19 und T20 wird die Oberfläche nach Absprache in einem deckenden Anstrich abgeschlossen.

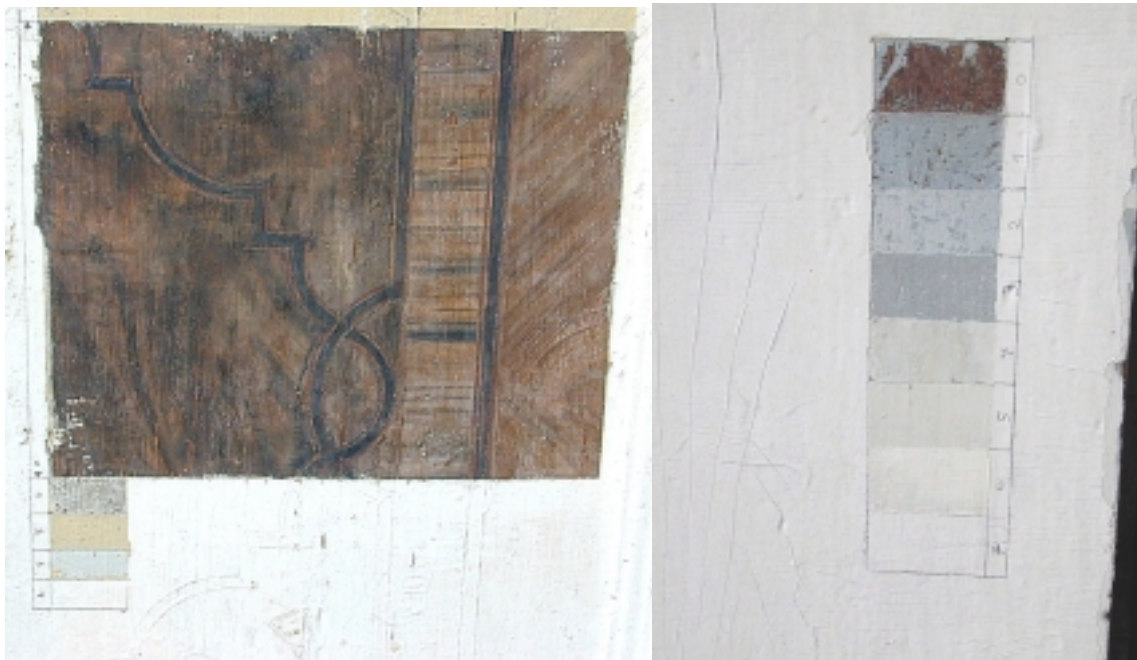
Der Weichholzträger wurde mit Lasurmalerei überzogen, wobei die feinen Adern nachgeritzt sind. Die Übermalungen erfolgten in Farbabstufungen von verschiedenen Grau bis Weißtönungen. Die Freilegung wurde mittels Skalpell vorgenommen, wobei verschiedene Lösungsmittel als Hilfsmaterial eingesetzt wurden.

0 = Lasurmalerei aus dem 17 Jhdt.

3 = Verschmutzung

6+7 = Schicht aus dem 20 Jhdt.

1+2 = Schicht aus dem 18 Jhdt.

4+5 = Schicht aus dem 19 Jhdt.

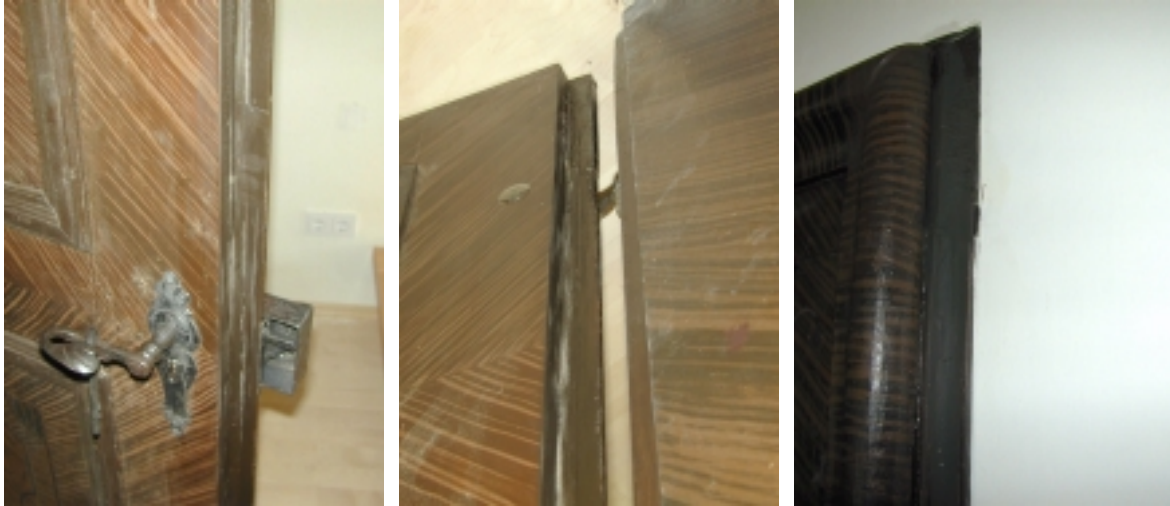
Detail: Verbreiterung des Falzes von T16, Angleichung von Verkleidungen

Da T16 bei T15 montiert wurde, wurde T21 bei T16 herangezogen. Das Türblatt wurde bei den Türfalzen um je ca 1,5 cm nachgearbeitet, es ergab sich ein Falzmaß von mehr als 3 cm, aber man konnte das Türblatt weiterverwenden. Die dadurch falsche Elektroinstallationen wurde von der Baufirma auf die andere Seite verlegt. Das Türblatt wurde verkürzt.
