## **Restaurierung und Sanierung der ges. Fenster**

Benefiziatenhaus Enns – Maria Anger 9

## **Bestandsaufnahme der Fenster und Türen:**

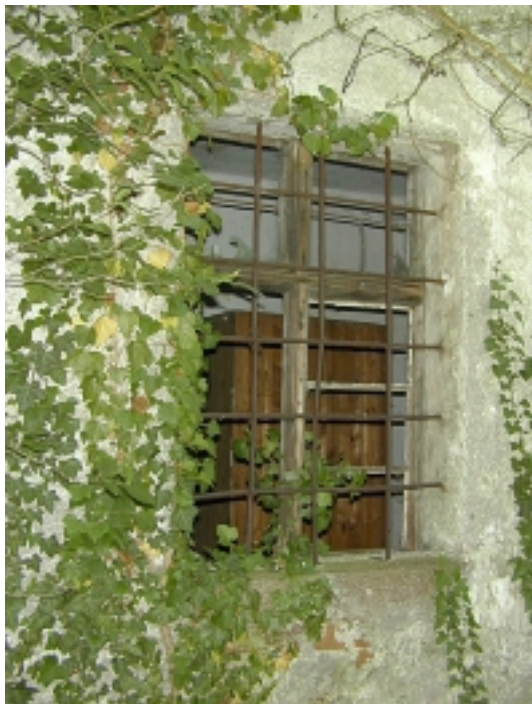
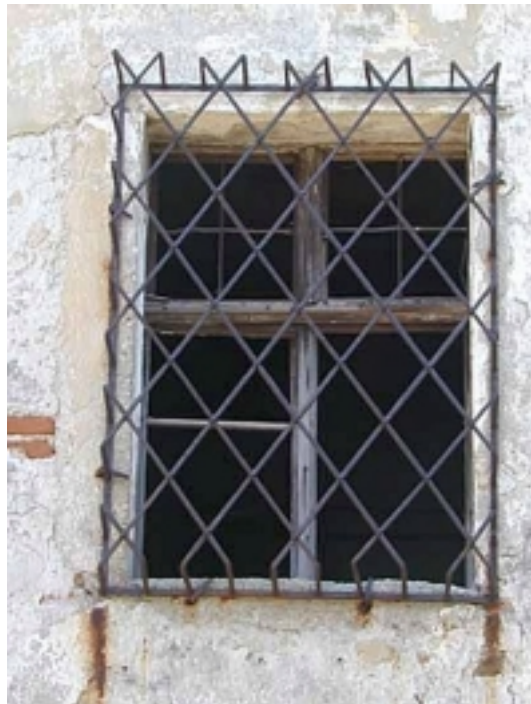
Detail: Barockfenster im EG – F10 und OG – F12

Kreuzstockfenster mit Oberlichte. Kämpfer und durchgehendes Setzholz mit aufgesetzter Rundstableiste. An den Flügeln sind je 2 Quersprossen eingezapft.

Sämtliche barocken Fenster sitzen an der innen Mauerleibung. Der Fenstertyp unterscheidet sich leicht durch ihre Ausführung. Bei sämtlichen Fenstern fehlen die Glasscheiben. Die Steckflügel sind mit einer Glasnut verarbeitet. Bleisprossen sind teilweise und Windeisen zur Gänze an den Oberlichtflügeln vorhanden. Eckbänder, Eckwinkel, Reiber und Zierknöpfe mit Schild sind teilweise in verschiedener Ausführung und beschädigt. Vereinzelt fehlen Beschlagsteile. Quersprossen sind zur Gänze vorhanden, wobei die Zapfenausführung abgefaut und notdürftige Reperaturarbeiten ersichtlich sind. Bei den Steckflügeln sind die Holzverbindungen abgefaut und stark beschädigt. Stockteile sind an den unteren Querfriese stark beschädigt. Die gesamte Oberfläche ist in einem Rohzustand. Die Holzstruktur ist stark abgewittert und ausgewaschen.

Es werden sämtliche Fensterstöcke demontiert und in die Werkstatt überstellt. Es werden sämtliche Holzschäden behoben. Abgefaulte Holzteile werden neu ergänzt. Zapfenverbindungen werden stabilisiert und wider hergestellt. Vorhandene Fehlstellen werden dabei neu ergänzt. Beim Stock werden zusätzlich Holzfestigungsarbeiten im unteren Bereich vorgenommen. Die Steckflügel werden zerlegt, der Glaserei St. Schlierbach übergeben. Danach Neuanfertigung der Bleiverglasung und Zusammenbau der Steckflügel.

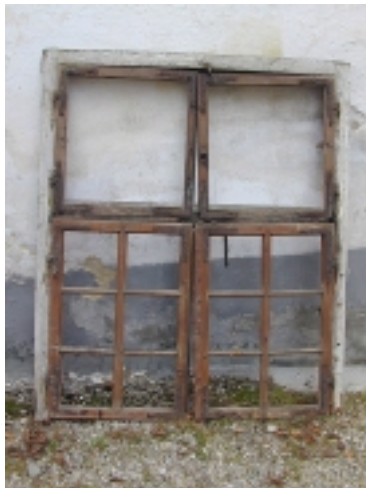
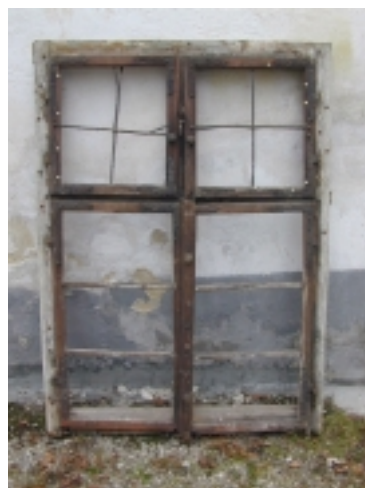
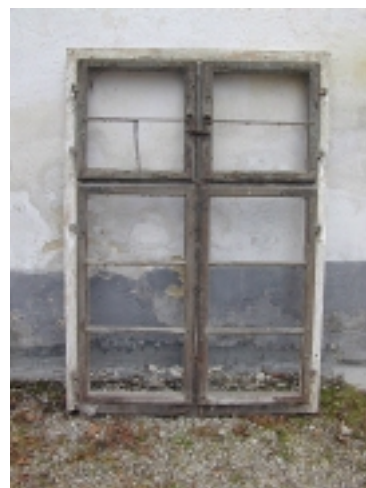
Detail: Barockfenster im OG – F11, F13 und EG – F7

Pfostenstockfenster mit Oberlichte, Kämpfer und Setzholz mit aufgesetzter Rundstableiste an der Oberlichte. An den Flügeln sind je 2 Quersprossen eingezapft.

Pfostenstockfenster mit Oberlichte. Seitliche Verankerung mit Klammern. Kämpfer und Setzholz mit aufgesetzter Rundstableiste an der Oberlichte. An den Flügeln sind je 6 Quersprossen eingezapft die mit Glasfalz verarbeitet wurden.

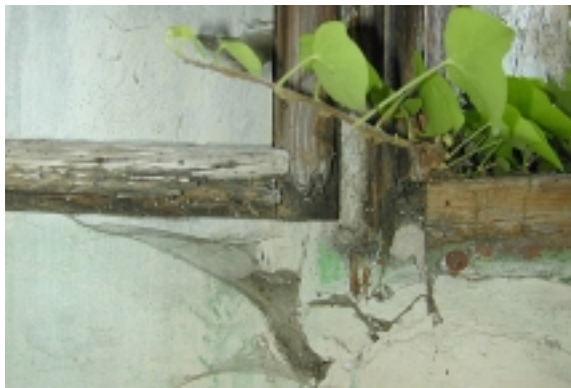
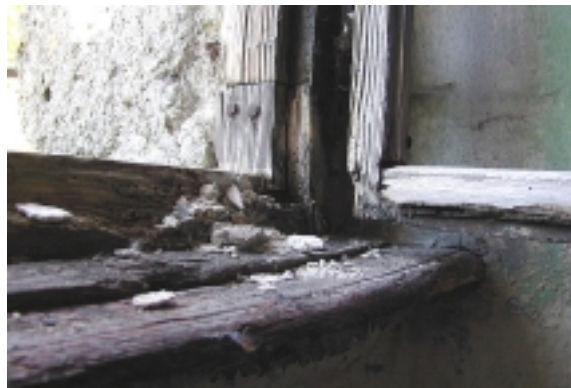
Detail: Abgefauten Holzteile, gebrochene Glas.- und Holzverbindungen mit Oberflächenschäden

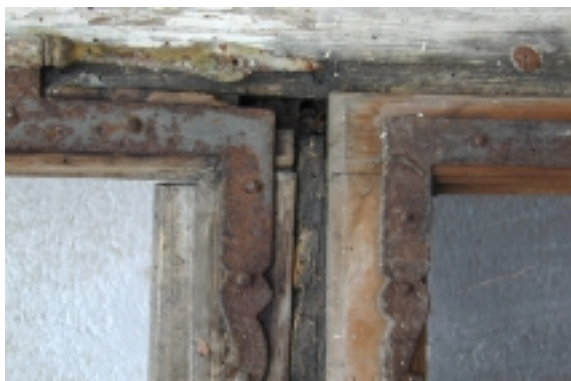
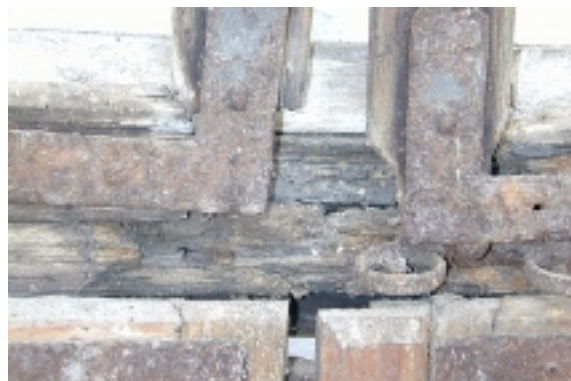
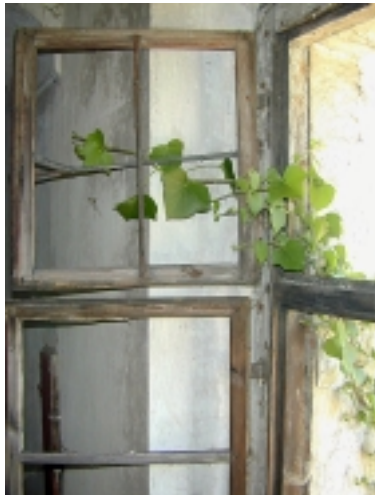
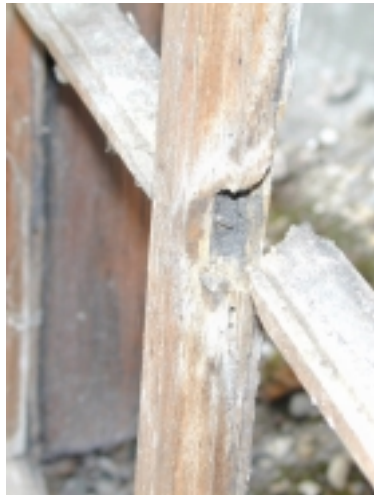
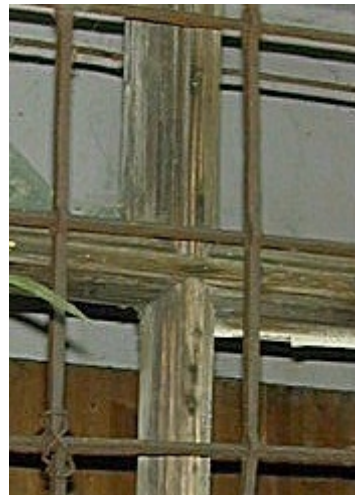
Detail: Abgefaulte Holzteile, gebrochene Glas.- und Holzverbindungen mit Oberflächenschäden

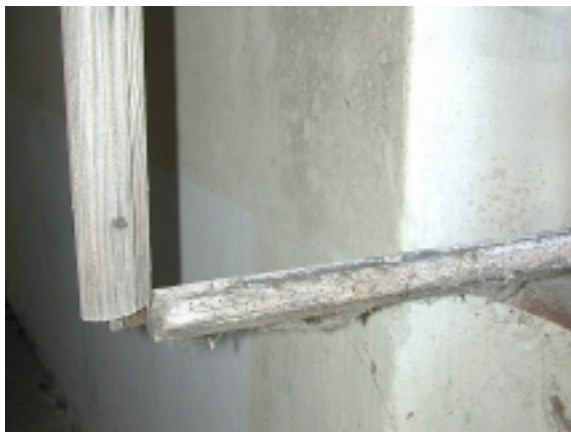
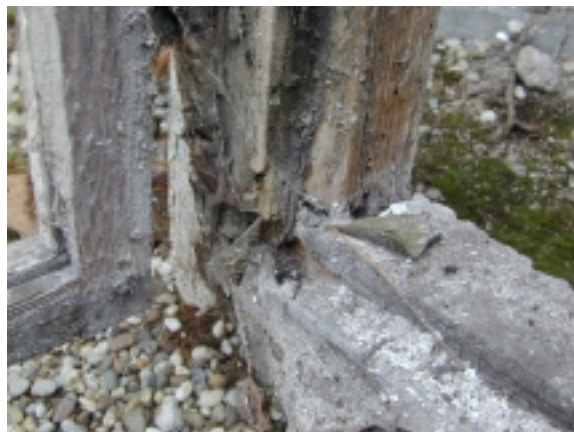
Detail: Abgefaulte Holzteile,

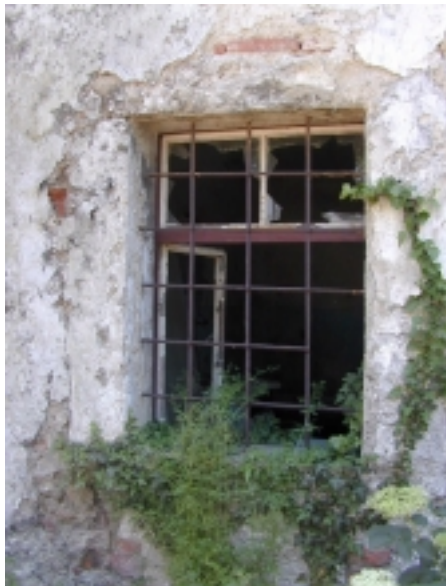
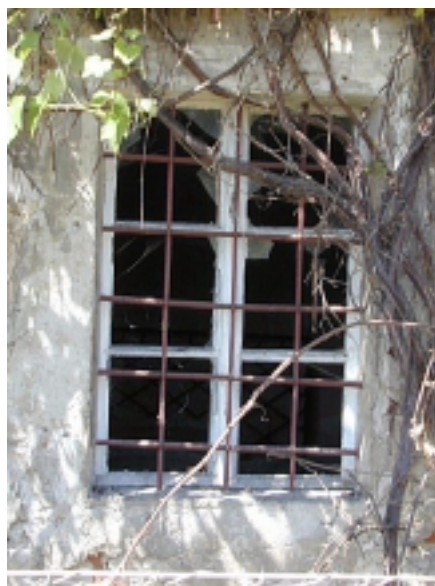
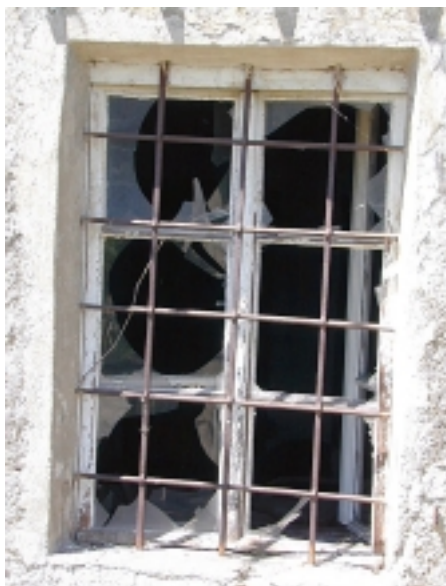
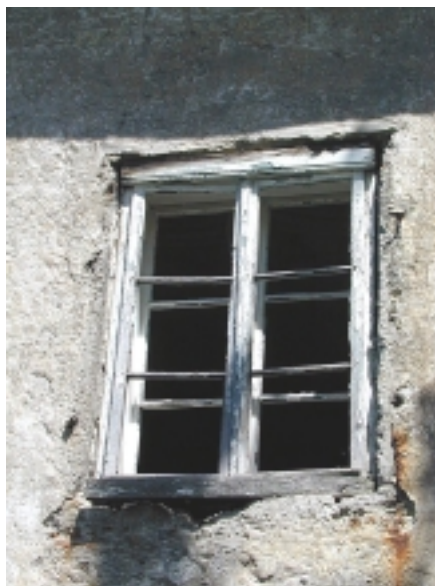
Detail:  
Kastenstockfenster  
er  
F25

Sämtliche Flügel weisen 2 Quersprossen auf. Bei sämtlichen Fenstern fehlen die Glasscheiben. Die Flügel wurden mit Glasfalz und Verkittung verarbeitet. Vereinzelt fehlen Beschlagteile. Die Außenflügel weisen Einstemmbänder und die Innenflügel Eckwinkelbänder aus verschiedenen Epochen auf. Quersprossen sind zur Gänze vorhanden, wobei die Zapfenausführung angefault und notdürftige Reparaturarbeiten ersichtlich sind. Bei den Flügeln sind die Holzverbindungen beschädigt. Stockteile sind an den unteren Querfriese stark beschädigt. Teilweise sind angefaulte Flächen ersichtlich. Bei der derzeitigen Oberfläche, die stark abgewittert ist, sind nach dem Letztanstrich 2 Grautöne ersichtlich. Diese Farbabstufung deckt sich wiederum mit der Musterfreilegung der Eingangstüren.

Es werden sämtliche Fensterstöcke demontiert und in die Werkstatt überstellt. Es werden sämtliche Holzschäden behoben. Abgefaulte Holzteile werden neu ergänzt. Zapfenverbindungen werden stabilisiert und wider hergestellt. Vorhandene Fehlstellen werden dabei neu ergänzt. Beim Stock werden zusätzlich Holzfestigungsarbeiten im unteren Bereich vorgenommen. Einpassen und Einrichten der Flügel im Stock und gängig machen, dabei werden die fehlenden Beschlagsteile ergänzt. Neuanfertigung der fehlenden Verglasung. Die Oberfläche wird gereinigt und mit einem mehrmaligen Ölanstrich abgeschlossen.

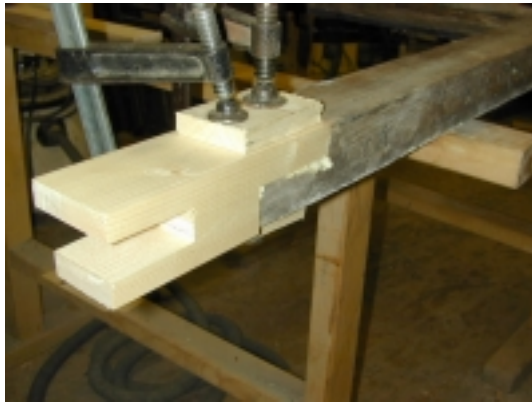
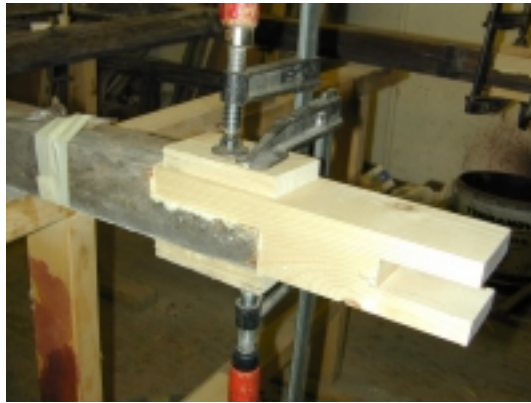
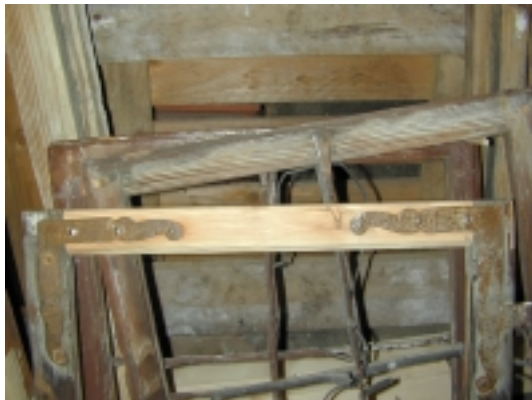
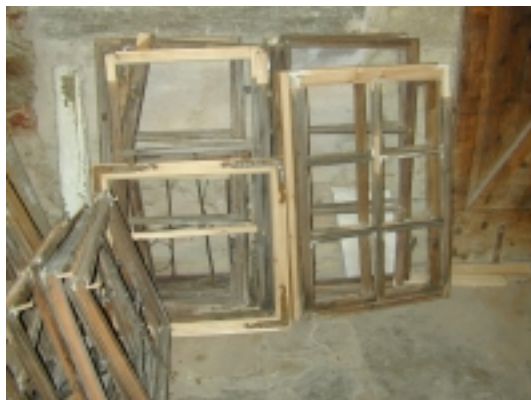
Detail: Holzverbesserungsarbeiten

Abgefaulte Holzteile wurden neu ergänzt. Zapfenverbindungen werden stabilisiert und wider hergestellt. Vorhandene Fehlstellen wurden dabei ergänzt. Beim Stock wurden zusätzlich Holzfestigungsarbeiten im unteren Bereich vorgenommen. Teilbereiche die nicht mehr zu festigen waren wurden neu hergestellt. Danach wurden die Flügel eingepasst und im Stock eingerichtet und gängig gemacht, wobei fehlende Beschlagteile ergänzt wurden. Einfache Reiber wurden durch Fensterreiber ersetzt. Sämtliche Originalbeschläge wurden widerverwertet bis auf 5 Stk. Dreholiven wo die Mechanik nicht zu richten war. Die Oberfläche wurde gereinigt und mit einem Ölanstrich eingelassen.

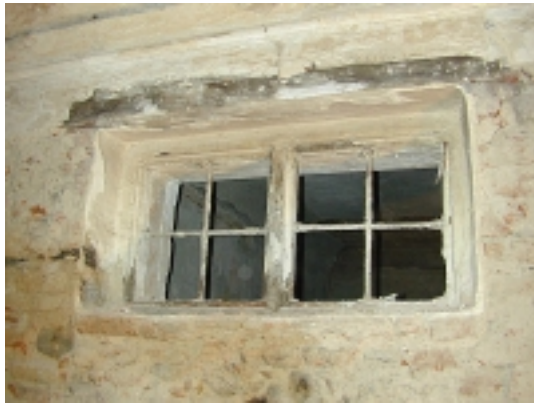
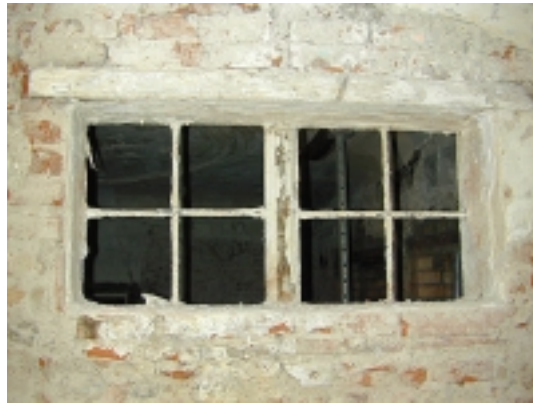
Detail: Sanierung von barocken Innenfensterstock im EG – Raum 0.4 vor Ort. Der Stock wurde holzmäßig ausgebessert und mit einem mehrmaligen Ölanstrich eingelassen. Eine 6 mm Fixverglasung wurde angebracht.

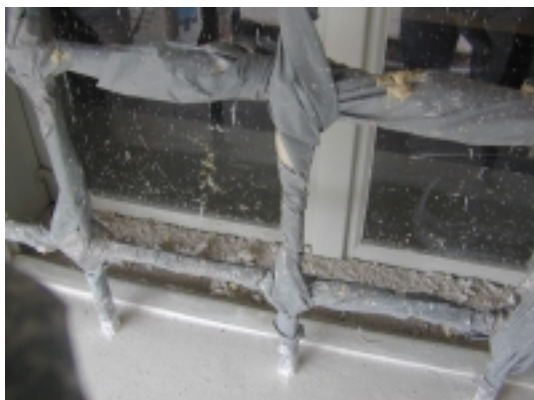
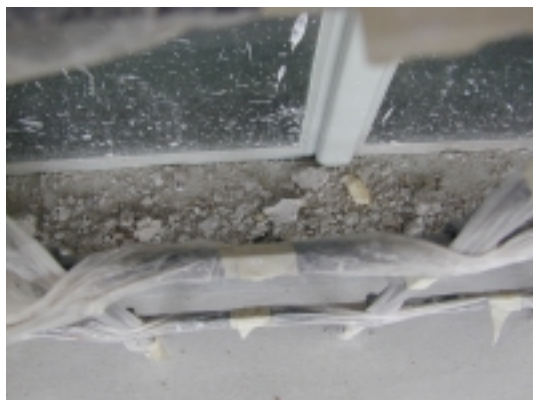
Ende 12. 2001 und Anfang 01. 2002 mussten die fertiggestellten Fensterstöcke montiert werden für die Verputzung der Mauerübergänge. Die Stöcke wurden fast mauerbündig versetzt. Bei den Verputzungsarbeiten wurde die Stöcke von der Baufirma abgedichtet. Bei der Entfernung der Klebebänder wurde die Oberfläche der Stöcke beschädigt. Die Fenster mussten eingehängt werden. Man entschloss sich, die Flügel im nicht fertigen Zustand einzuhängen, dadurch Verputzungsarbeiten die Oberfläche beschädigt werden. Schriftlich wurde Gefahr im Verzug angemeldet, da die Fenster stark verschmutzt wurden.

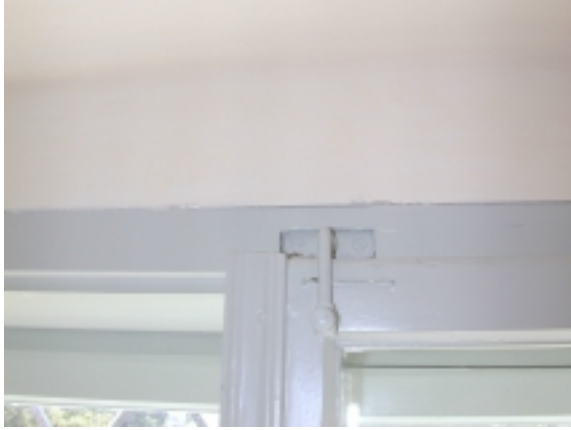
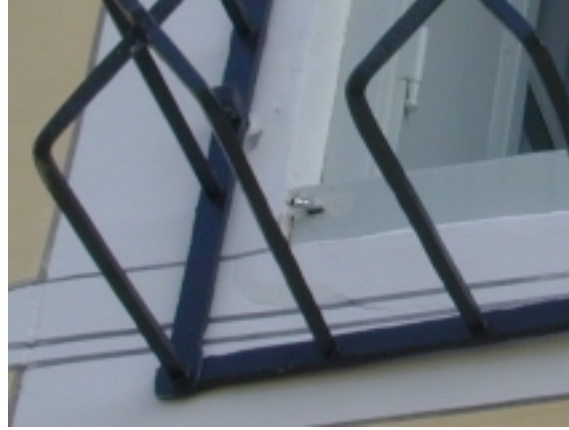
Detail: Schließriegel neu anstatt Reiber, Wasserableitung vom Stockfalz nach außen neu
