Restaurierung einer barocken Zunfttruhe
Museum der Messerfeiltler in Dernberg - Trattenbach

Bestandsaufnahme:

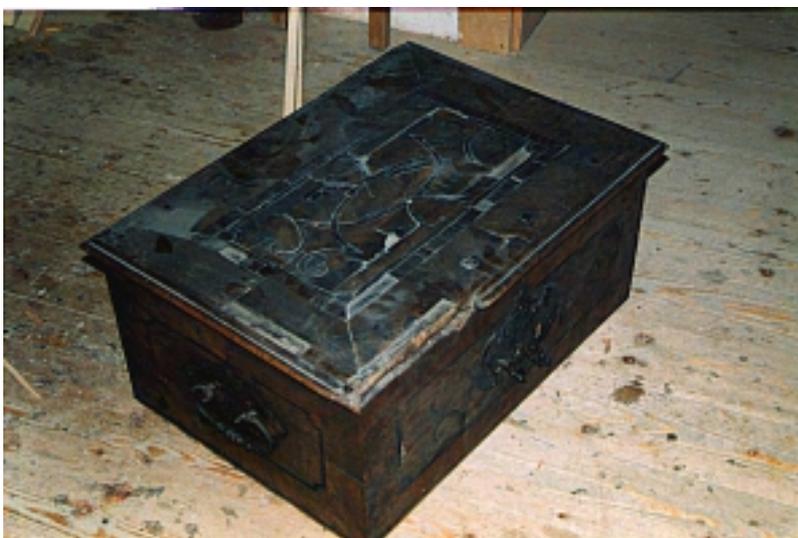
Der Korpus besteht aus Weichholz und wurde mit Nußholzfurniere vier mm (stärken) auffurniert. Die Bänderintarsie besteht aus Ahorn, Birne und Mahagonifurniere. Die Intarsie zeichnet sich durch eine aufwendige und genaue Verarbeitung aus. Die Innenflächen wurden nachträglich mit einer Kleistertapete austapeziert. Durch starke Feuchtigkeitsschwankungen entstanden große Furnierschäden. Der Deckel weist die größten Schäden auf. Furnierteile lösten sich vom Weichholzuntergrund ab. Der Deckel ist ein Rahmenbau, wobei die Innenfüllung fix eingezogen wurde und mit der Intarsie deckfurniert. Durch Holzschwund brach die Furniere auf. Starke nivounterschiede entstanden in laufe der Zeit. Durch erschweriß am Deckel wurde der Rahmenteil abgerissen. Die Abschlußgesimse am Deckel wurden ebenso abgeschlagen. Teilbereiche sind abgänig. Das Abschlußgesimse am Korpuß ist aus Weichholz und wurde vermutlich nachträglich einmal angebracht, da es nicht dazupaßt. Die Füße sind Prankenähnlich ausgeführt. Ein Fuß wurde schon einmal ausgetauscht, wobei dieser nicht paßt. An den Seitenflächen sind Furnierschäden, diese sind großteils Leimschäden. Der Boden wurde mit Holznägel befestigt. An den Flächen sind sichtbare Wurmshäden. Die Oberfläche ist stark verunreinigt und verschmutzt. Ein Oberflächenabschluß ist nicht mehr ersichtlich.

Die Barocktruhe hat auf der Innenfläche zwei Scharnierbänder sowie ein kurzes Band mit Verschußkolben. Das Kastenschloß besitzt drei Riegel, die getrennt zu sperren sind. Montiert wurden Sie mit Schrauben. Der Anschlag und die Deckplatte des Schloßkastens sowie die Bänder sind aus geschmiedetem Eisen, mit Meißelgravur sig. 1731 und partieller Bläuung dekoriert. Die zwei Griffe auf der Außenseite sind gesenkgeschmiedet, beide Griffschilder waren ursprünglichebenfalls partiell gebläut. Die Gravuren sind noch erhaltenen, jedoch ist die Oberfläche braun überstrichen. (gebrannter Firniß?) Die Schlußschilder auf der Vorderseite wurde einmal schwarz gestrichen. Zwei Schlüssel sind vollständig vorhanden, bei dem dritten Schlüssel ist der Bartansatz vorhanden, der restliche Teil ist abgänig.
