## **Restaurierung und Sanierung der ges. Fenster**

Benefiziatenhaus Enns – Maria Anger 9

## **Bestandsaufnahme der Fenster und Türen:**

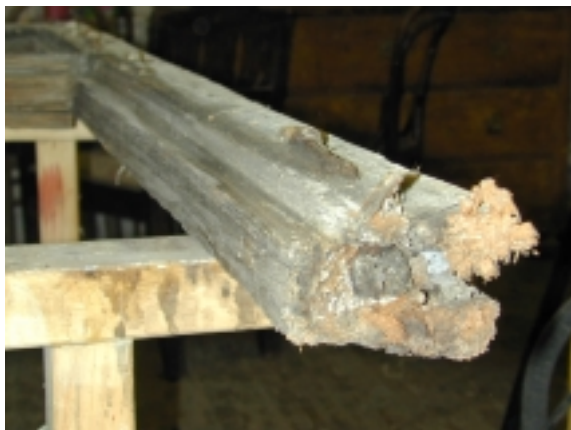
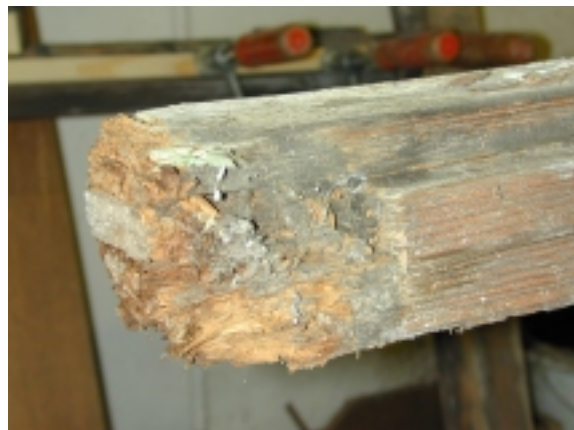
Detail: Abgefaulte Holzteile,

Es werden sämtliche Fensterstöcke demontiert und in die Werkstatt überstellt. Es werden sämtliche Holzschäden behoben. Abgefaulte Holzteile werden neu ergänzt. Zapfenverbindungen werden stabilisiert und wider hergestellt. Vorhandene Fehlstellen werden dabei neu ergänzt. Beim Stock werden zusätzlich Holzfestigungsarbeiten im unteren Bereich vorgenommen. Die Steckflügel werden zerlegt, der Glaserei St. Schlierbach übergeben. Danach Neuanfertigung der Bleiverglasung und Zusammenbau der Steckflügel.

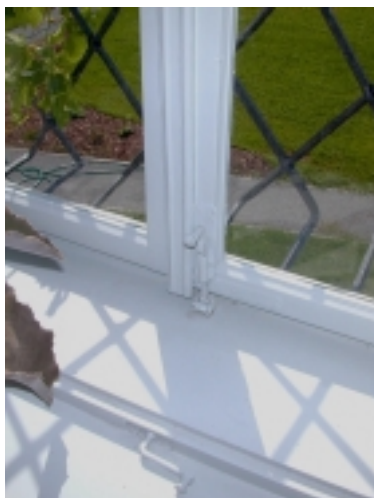
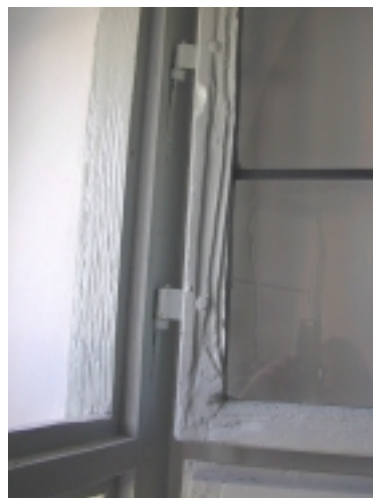
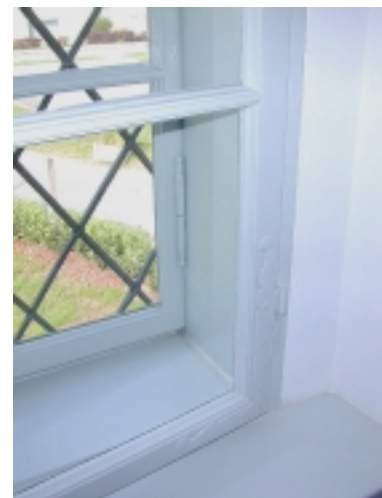
Detail: Schiebebeschlag 19 Jhdt., Fensterbeschläge 18,19 und 20 Jhdt.
