## **Restaurierung und Neuanfertigung von Fenster Burg Clam**

### Es handelt sich um die Fenster:

Sakristei, Archiv, Landschaftszimmer, Stuckhalle, Engelszimmer und Wallseezimmer.

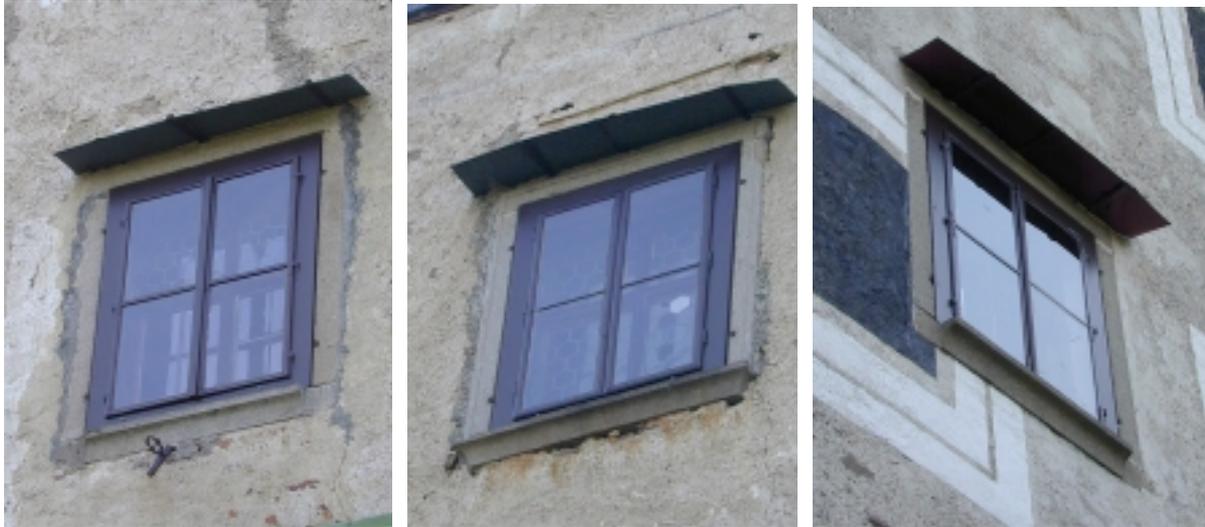
Detail: Archivzimmer, Sakristeizimmer, Sakristeizimmer  
Detail: Fassadenansicht Sakristei mit Archiv

### Sakristei und Archiv:

Neuanfertigung von drei Außenfensterstöcken. Diese Fensterflügel wurden Zweiflügelig übernommen und angebracht. Beschlagsteile wurden gerichtet und ergänzt. Glasschäden wurden behoben. Die Innenfenster sind Barocke Kreuzstockfenster. In einem sehr schlechtem Zustand. Durch die Neuanfertigung sind die Barockfenster geschützt und eine Restaurierung kann dadurch hinausgezögert werden. Die Stöcke wurden 1x Grundiert und vom Kunde selbst mit beige-stellter Ölfarbe gestrichen.
