## **Restaurierung und Sanierung der ges. Türen**

Benefiziatenhaus Enns Loarch

Weitere Info unter  
**Fensterrestaurierung**  
und  
**Restaurierungs- Projekte**  
BDA - Denkmal des Monates März 2003  
Benefiziatenhaus Enns-Lorch, Maria Anger 9  
Oberösterreich, Enns

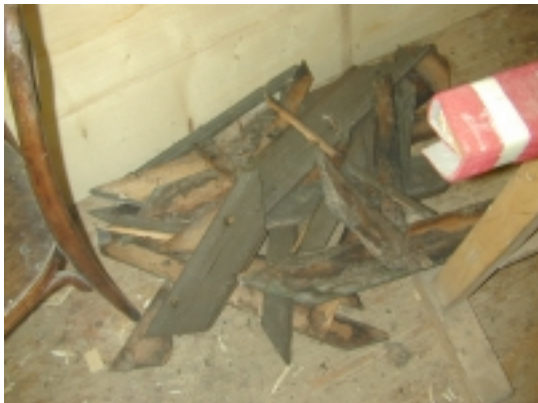
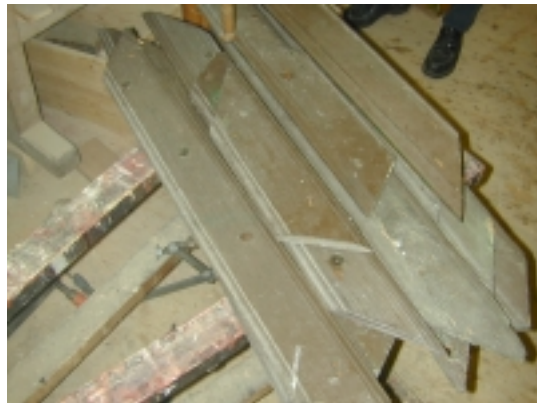
Die Schadensbilder von T1 und T5 sind ziemlich Identisch, dadurch auch eine einheitliche Zusammenlegung. An der Innenseite sind Längsrisse und Holzausbrüche ersichtlich. An den Außenfläche sind ebenfalls Rissbildungen und Holzausbrüche ersichtlich. Im unteren Bereich sind starke Feuchteschäden mit angefaulten Holzstellen erkennbar. Beim integrierten Guckloch ist eine Abdeckung angebracht. Das Oberlichtfenster fehlt. Das Türblatt ist leicht verzogen. Geschmiedete Nägel, Türknoopf, Türdrücker, Zughaken, Olive mit verzierter Abdeckung und Schlossverkleidung fehlen. Die gesamte Oberfläche ist stark abgewittert. Nach einer Musterfreilegung der Oberfläche kam unter dem Grün.- nein Grauton zum Vorschein.

Detail: Holzschäden, abgefaulte Holzteile und Längsrisse

Es werden sämtliche Holzschäden behoben. Risschäden werden verleimt und mit Keilzinken stabilisiert. Zusätzlich wird ein Zylinderschloss integriert. Um das Türblatt zu Dichten wird ein Stock mit Dichtung und Oberlichtfenster neu hergestellt. Das Türblatt wird am Holzstock angeschlagen. Der Stock wird am Stein und im Mauerwerk verankert. Beim Guckloch wird ein Falz ausgefräst und ebenfalls ein Glas eingekittet. Die Oberfläche wird bis auf dem Grund gereinigt und mit einem mehrmaligen Ölanstrich abgeschlossen, wobei die Farbgebung der Fassade angeglichen wird.

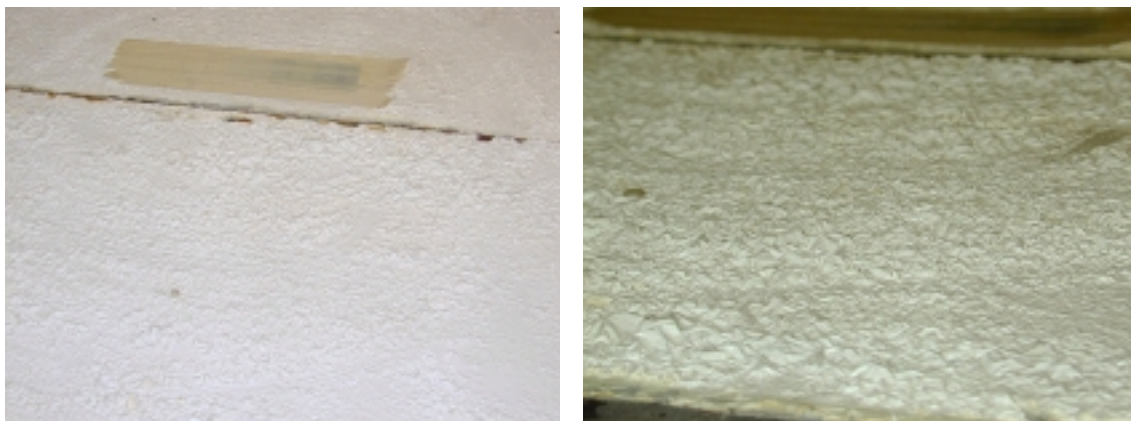
Detail: Lösungsmittel als Hilfsmaterial

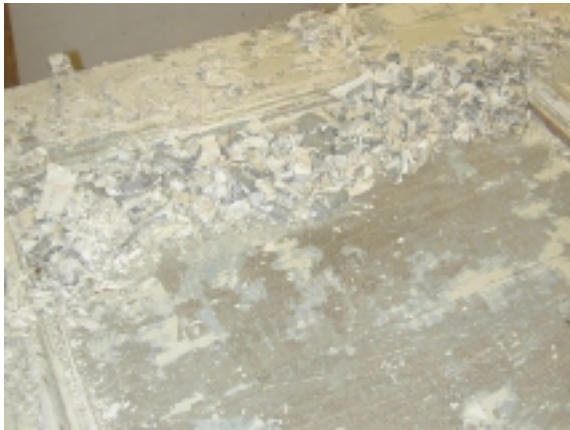
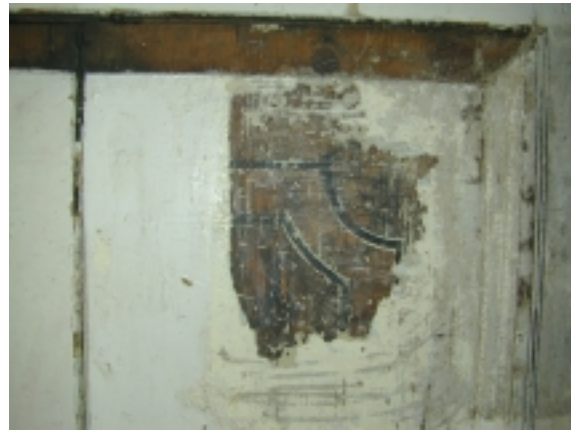
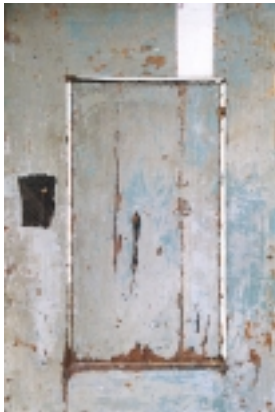
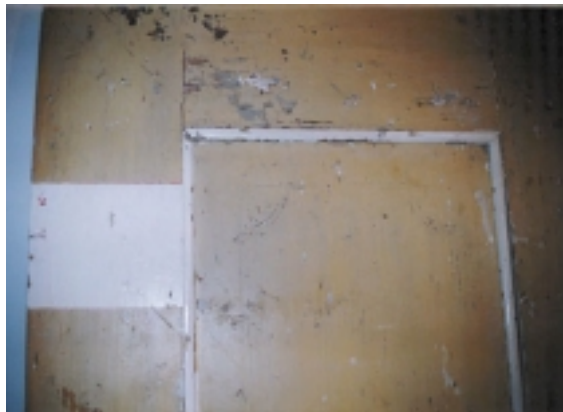
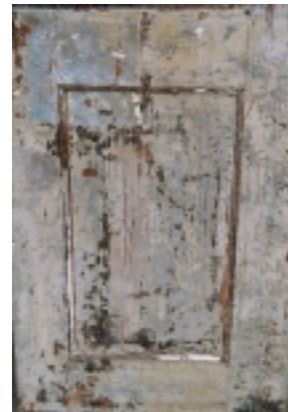
Detail: Lösungsmittel als Hilfsmaterial

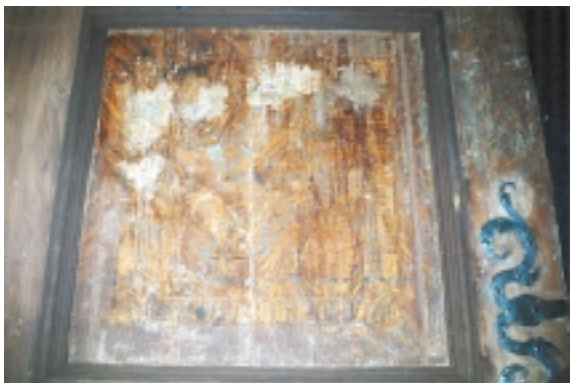
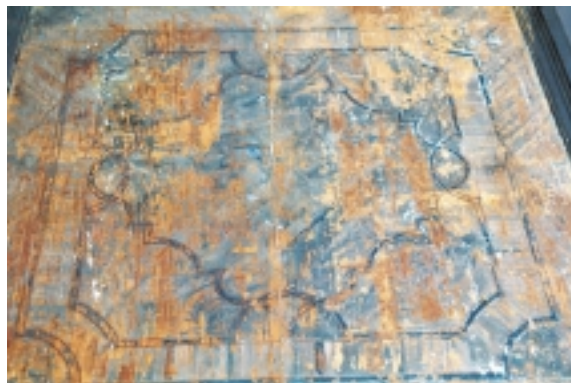
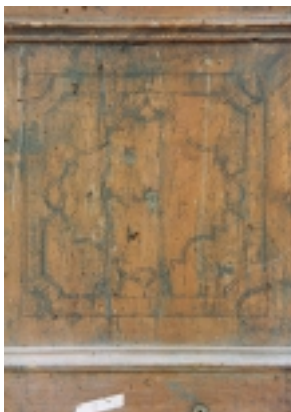
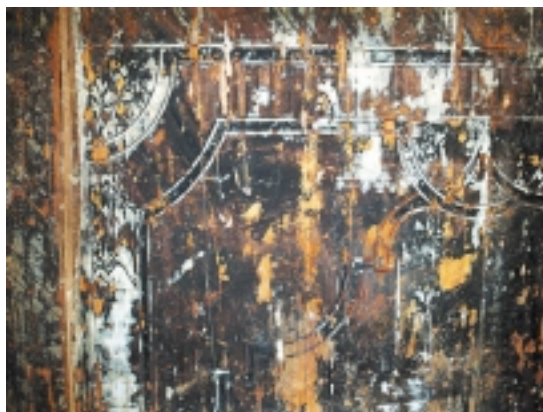
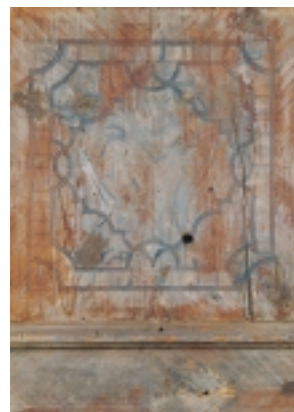
Detail: Nachreinigung der Flächen mit Seifenwasser

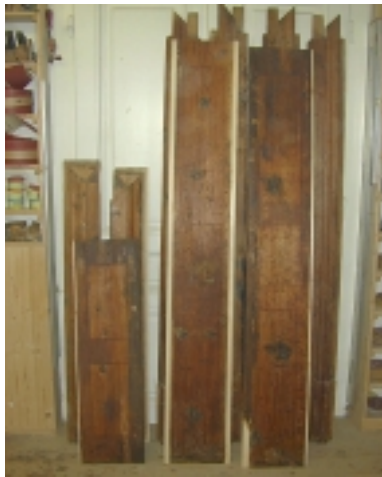
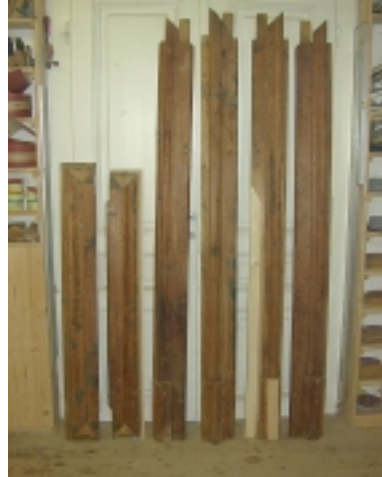
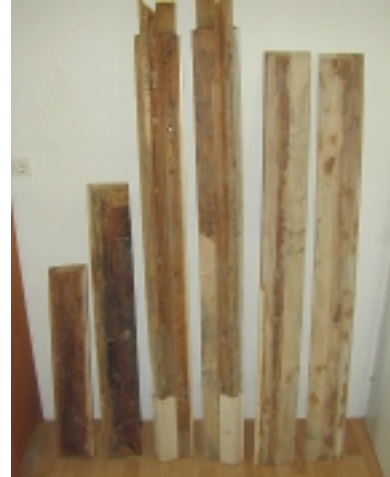
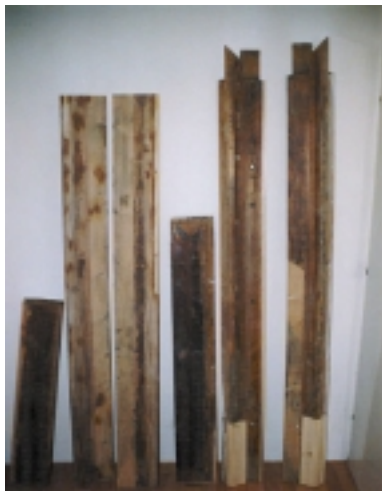
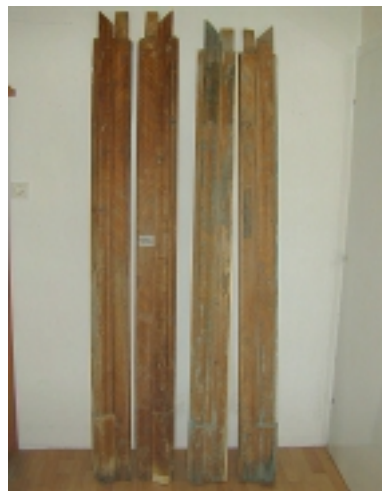
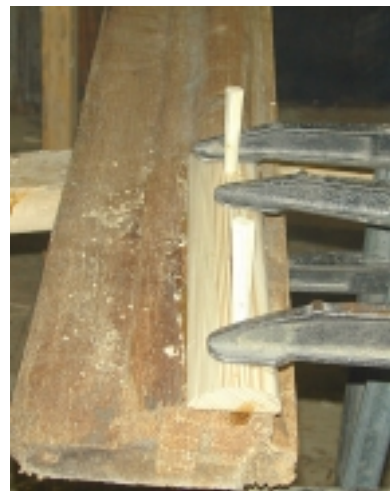
Detail: Holzausebesserungsarbeiten mit Kittungsarbeiten

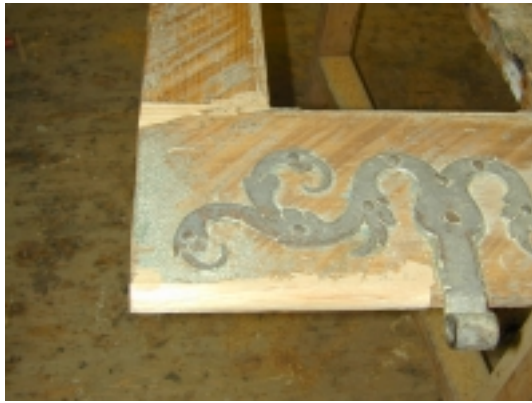
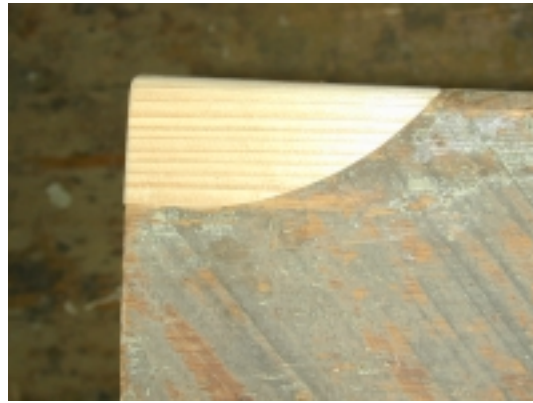
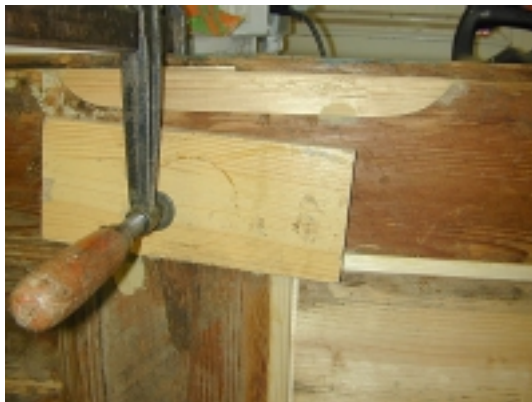
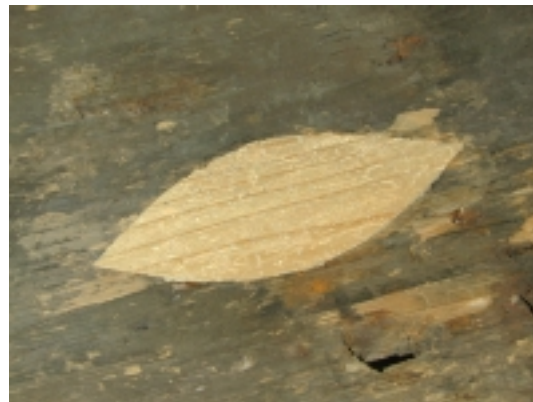
Detail: Holzausbesserungsarbeiten und Holzergänzungsarbeiten

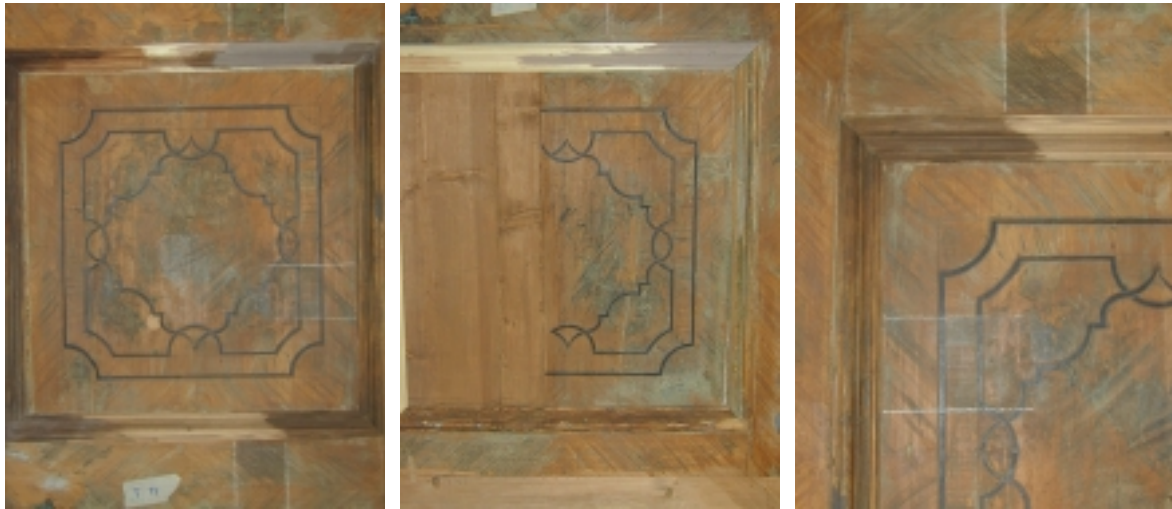
Detail: Angleichung und Retusche der Malerei

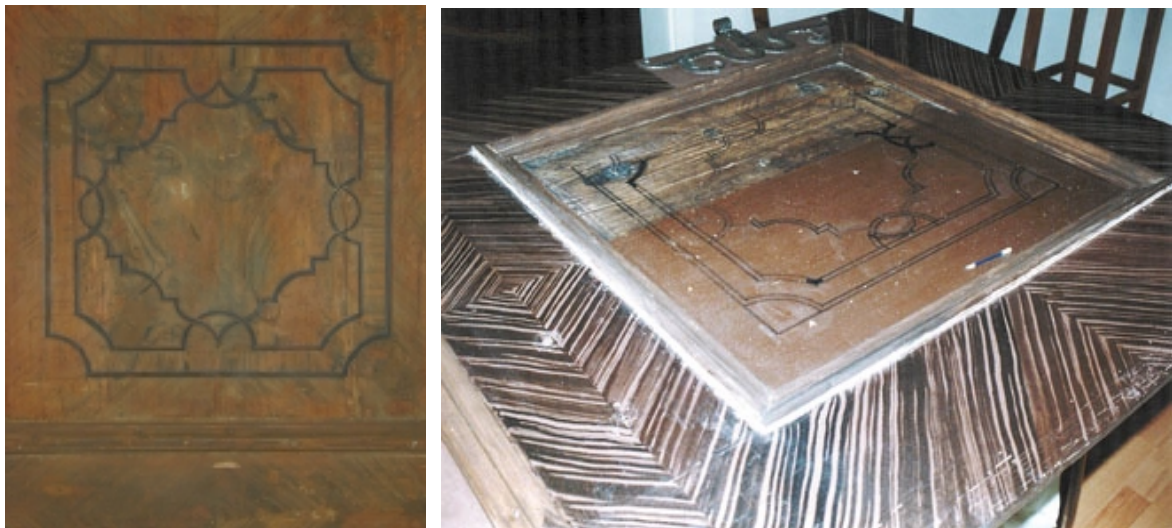
Detail: Retusche mit Fixierung der Malerei

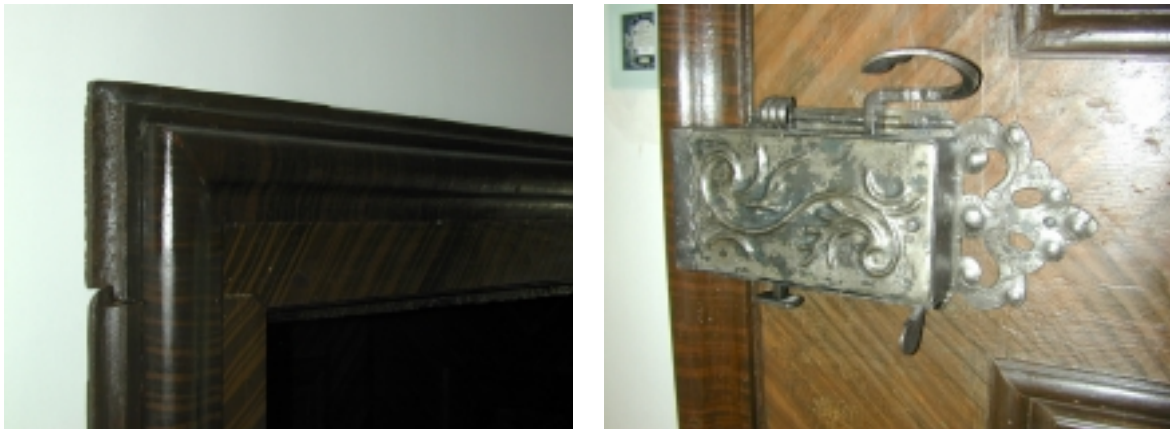
Detail: Angleichung von Verkleidung, Neues Barockschloss

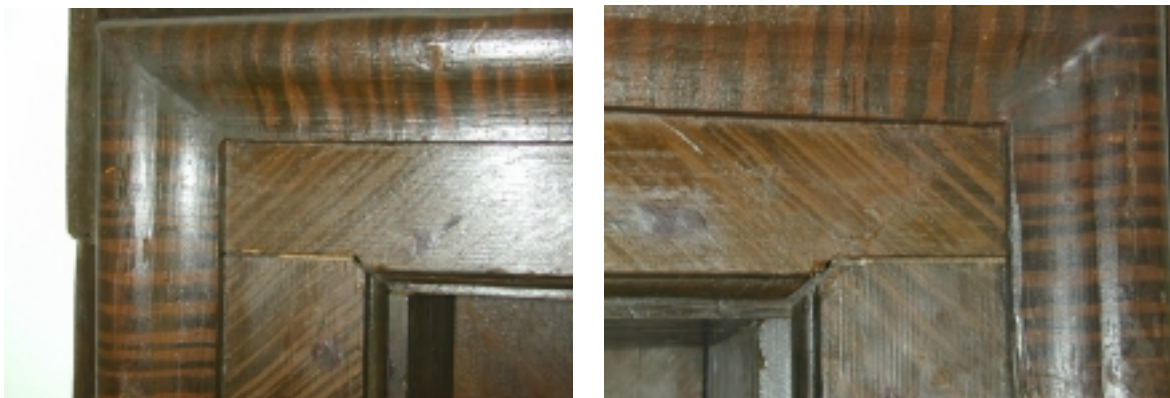
Detail: Abschlüsse und Übergänge

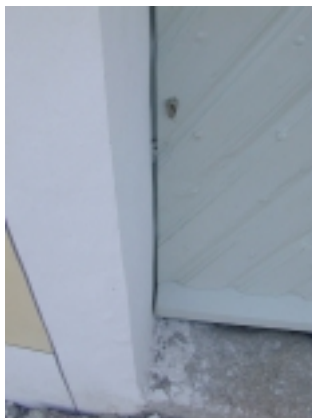
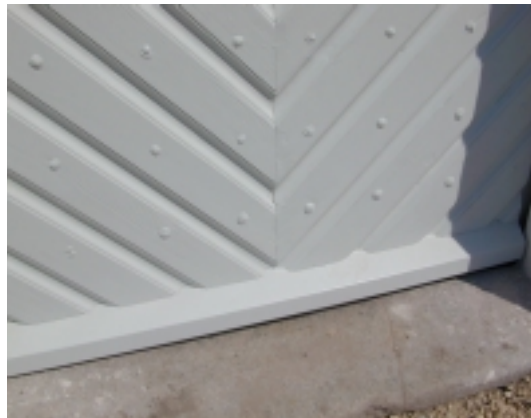
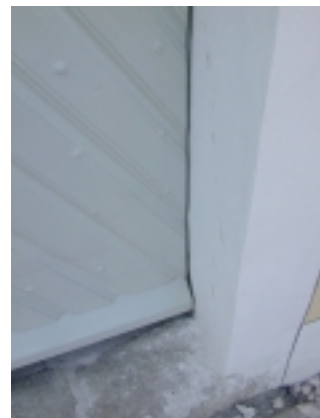
Detail: Anschlag zum Steigewände, Wetterschenkel zur Steinstufe

Es wurden sämtliche Holzschäden behoben. Risschäden werden verleimt und mit Keilzinken stabilisiert. Durch die Neuanfertigungen der Aufdoppelungen von T1 wurden Restbestände übernommen für T5 und eingearbeitet. Im unteren Bereich wurden Holzfestigungsarbeiten vorgenommen. Wetterschenkel wurden neu angebracht. Ein Oberlichtfenster wurde saniert, das zweite Oberlichtfenster wurde neu hergestellt. Zusätzlich wurden zwei Zylinderschloss integriert. Die Oberfläche wurde gereinigt und mit einem mehrmaligen Ölanstrich abgeschlossen, wobei die Farbgebung der Fenster angeglichen wird. Beschlagsteile von T1 wurden bei T5 montiert. Das restaurierte Kastenschloss wurde außer Kraft gesetzt für die automatische Schließanlage. Das vorhandene Türdrückerschild von T1 wurde gereinigt und bei T20 angebracht, da man von einer Neuanfertigung der fehlenden Türdrücker bei beiden Türen ausging. Die Türen wurden am Steinanschlag belassen.
